## การสอบสวนอุบัติเหตุรถยนต์ชนท้ายรถกึ่งพ่วงบรรทุกตู้คอนเทนเนอร์ 18 ล้อ

## ณ ถนนบางกรวย-ไทรน้อย อำเภอเมืองนนทบุรี จังหวัดนนทบุรี

**Investigation on Sedan Car Accident Crashed into the Back of an 18–Wheel  
Semi–trailer Truck Carrying a Container on Bang Kruai–Sai Noi Road,  
Mueang Nonthaburi District, Nonthaburi Province**

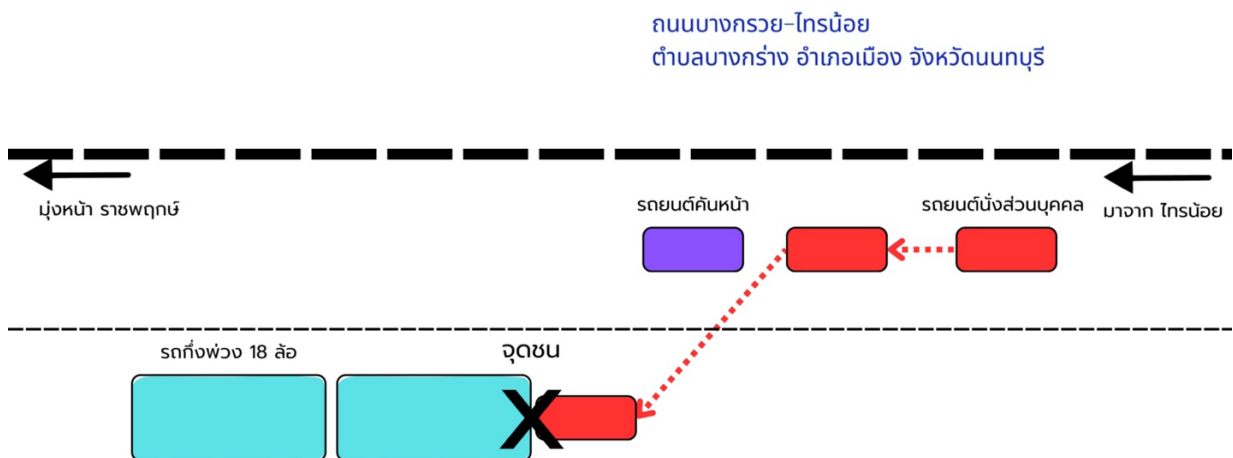
ภาพที่ 1 แสดง Collision diagram ของการเกิดอุบัติเหตุ

กับข่าวที่เห็นเหตุการณ์ให้ข้อมูลว่า รถขับมาก่อนข้างเร็ว และแซงซ้ายมาจนกระทั่งพุ่งชนรถกิ่งฟุ้งบรรทุกคู่ คอนเทนเนอร์ 18 ล้อ ที่ขับอยู่เลนซ้ายอย่างแรง

ภาพจากกล้องวงจรปิด แสดงให้เห็นรถยนต์ขับมาตามถนนมาด้วยความเร็ว เมื่อถึงจุดเกิดเหตุได้ชนมาชนท้ายกับรถบรรทุกพ่วงซึ่งจับชิดซ้ายโดยไม่ได้ใช้ความเร็วเป็นเหตุให้เกิดการเสียชีวิต ณ จุดเกิดเหตุ โดยมีเจ้าหน้าที่อาสาสมัครพริ้มกตัญญู และสถาบันนิติวิทยาศาสตร์เข้าตรวจสอบ และเจ้าหน้าที่ตำรวจได้ตรวจสอบพยานหลักฐานกล้องวงจรปิดในที่เกิดเหตุ และตรวจสอบกล้องวงจรปิดบริเวณใกล้เคียงเพื่อหาสาเหตุต่อไป
