Volume 54 Number 43: November 3, 2023

การสอบสวนอุบัติเหตุหมู่ : กรณีรถกระบะชนรถยนต์เอนกประสงค์และรถจักรยานยนต์  
อำเภอภูผินารายณ์ จังหวัดกาฬสินธุ์ วันที่ 25 กุมภาพันธ์ 2566

(Mass casualty accident investigation: A collision between the pickup truck, the SUV  
and the motorcycle in Kuchinarai district, Kalasin Province, Thailand, 25 February 2023)

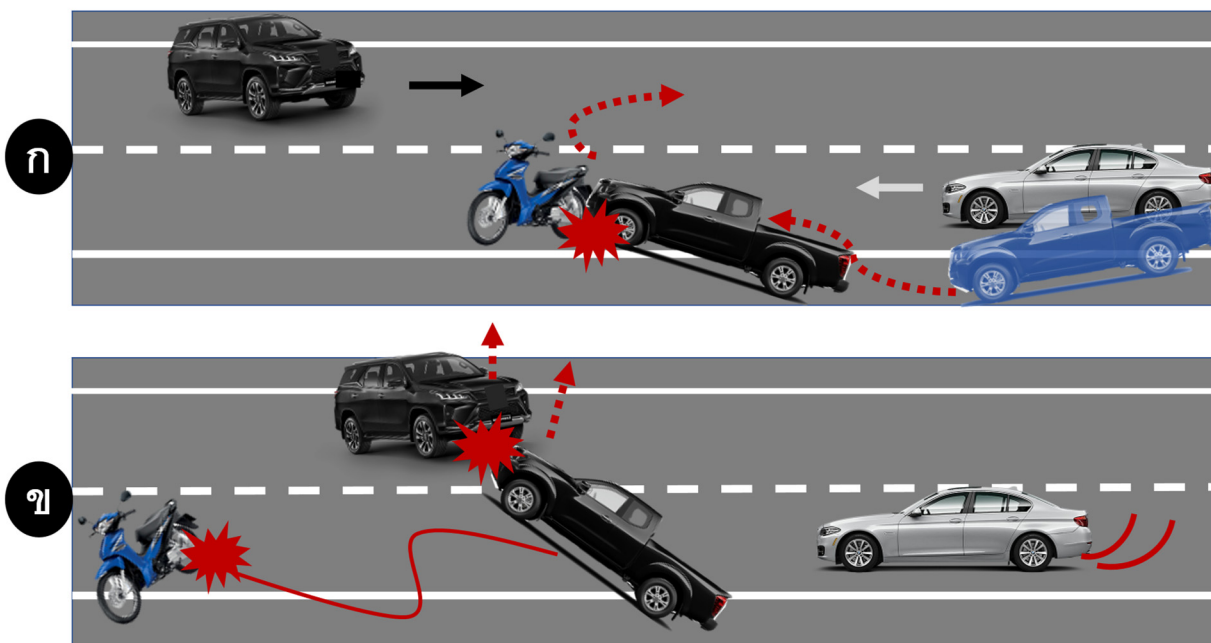
รูปที่ 1 ภาพจำลองเหตุการณ์ ก) รถกระบะแซงรถยนต์ส่วนบุคคลผ่านไหล่ทางข้างซ้าย ขณะกลับเข้าช่องจราจรได้เฉี่ยวชนท้ายรถจักรยานยนต์ และ ข) รถจักรยานยนต์เสียหลักล้มพุ่งไถลไปข้างหน้า ส่วนรถกระบะวิ่งข้ามช่องจราจรชนกับรถยนต์ต่อเนกประสงค์ที่วิ่งสวนทางมา จากนั้นรถทั้งคู่จึงวิ่งไถลตกลงไปในร่องข้างถนน

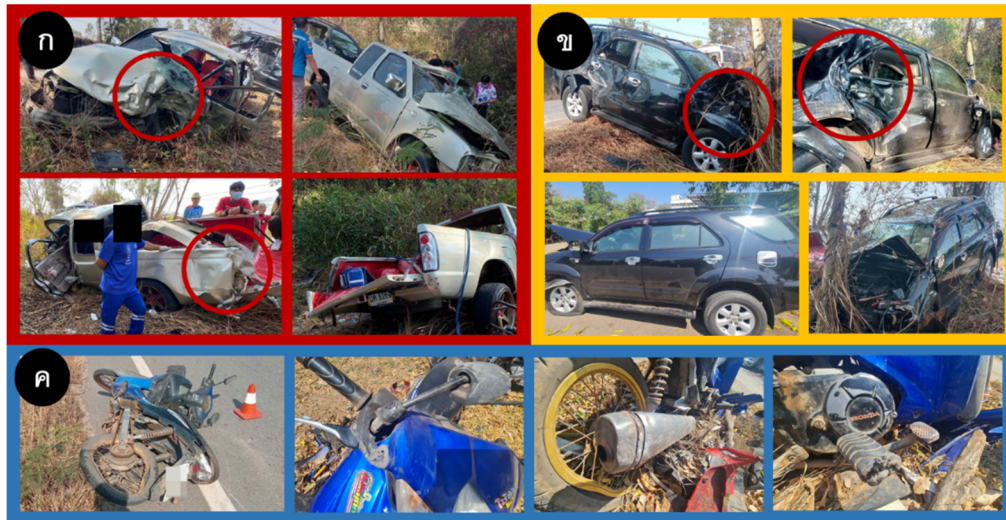
รูปที่ 2 สภาพยานพาหนะหลังชน รูป ก รถกระบะ รูป ข รถยนต์อเนกประสงค์ และรูป ค รถจักรยานยนต์ (ถ่ายภาพโดยทีมกู้ชีพ-กู้ภัยในพื้นที่ ณ วันเกิดเหตุ และทีมสอบสวนฯ เมื่อวันที่ 27 กุมภาพันธ์ 2566)

จากการสำรวจสภาพรถกระบะไม่พบการทำงานของถุงลมนิรภัย และเนื่องจากการศึกษานี้ไม่ได้ส่งรถเพื่อตรวจพิสูจน์ทางวิศวกรรม สันนิษฐานว่าเกิดจากการขาดการบำรุงรักษาในขณะที่รถมีอายุการใช้งานมานาน ส่งผลให้ผู้ขับขี่ได้รับบาดเจ็บรุนแรงส่วนผู้โดยสารนั่งข้างผู้ขับขี่เสียชีวิต ซึ่งการศึกษาของ Charles J Kahane<sup>19</sup> พบว่าการมีถุงลมนิรภัยด้านหน้าที่นั่งทำงานเต็มประสิทธิภาพ สามารถลดอัตราการตายในผู้ขับขี่รถและผู้โดยสารนั่งแถวหน้าที่มีอายุ 13 ปีขึ้นไป เมื่อเกิดการชนจากด้านหน้าได้ร้อยละ 29 และ 32 ตามลำดับ ในขณะที่การศึกษาของ Anne T McCartt<sup>(20,21)</sup> พบว่าการมีถุงลมนิรภัยด้านข้างที่ที่นั่งทำงานเต็มประสิทธิภาพสามารถลดความเสี่ยงต่อการเสียชีวิตในผู้ขับขี่รถประเภทต่าง ๆ และผู้ขับขี่รถยนต์ต่อเนื่องประสงค์เมื่อเกิดการชนจากด้านข้างได้ร้อยละ 37 และ 52 ตามลำดับ

2. เจ้าของยานพาหนะทุกประเภทนำยานพาหนะของตนไปตรวจเช็คสภาพอย่างสม่ำเสมอทุกปี โดยเฉพาะรถยนต์ต้องมีการตรวจสอบการทำงานของถุงลมนิรภัยอยู่เป็นระยะ ๆ เมื่อรถมีอายุ

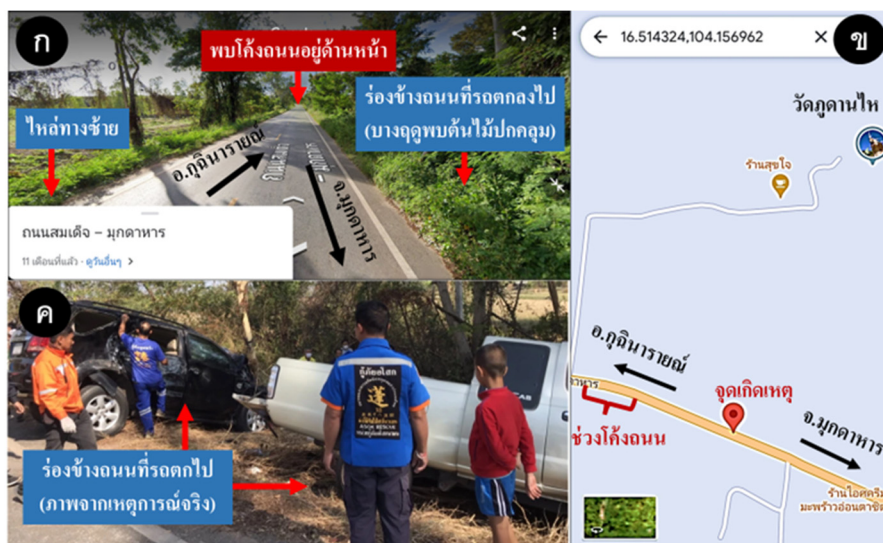
รูปที่ 3 สภาพแวดล้อมจุดเกิดเหตุ บนถนนทางหลวงหมายเลข 299 (สมเด็จ-มุกดาหาร) กิโลเมตรที่ 95+500 รูป ก & ข จาก Google map พิกัด 16.514324,104,156962 ถ่ายเดือนตุลาคม 2565 และรูป ค ถ่ายโดยทีมกู้ชีพ-กู้ภัยในวันเกิดเหตุ

สำหรับถนนบริเวณจุดเกิดเหตุซึ่งไม่พบราวกันขอบถนนนั้น เมื่อรถกระบะชนกับรถยนต์ต่อเนื่องประสงค์จึงไถลตกลงไปในร่องข้างทางและพบผู้บาดเจ็บรุนแรง/เสียชีวิตหลายราย หากมีราวกันจะช่วยลดโอกาสการบาดเจ็บรุนแรงและเสียชีวิตได้ร้อยละ 45 และ 50 ตามลำดับ<sup>(22)</sup> เนื่องจากราวกันขอบถนนสามารถช่วยดูดซับพลังงานจากการชน ชะลอความเร็วรถ ลดการบาดเจ็บในผู้โดยสารและป้องกันรถไถลออกนอกเส้นทางได้<sup>(23)</sup> ในขณะที่ต้นไม้วางทางแม้จะทำให้เกิดการกระแทกรุนแรงเมื่อรถไถลออกนอกขอบถนนในกรณีนี้ แต่ก็เป็นวัตถุเดียวที่ช่วยทำให้รถหยุดนิ่ง ไม่ไถลตกลงไปในร่องข้างทางส่วนที่ลึกกว่านี้ ที่อาจส่งผลให้รูปแบบการชนและลักษณะการบาดเจ็บในผู้ขับขี่/ผู้โดยสารเปลี่ยนแปลงไป

4. ขวางทางหลวง ติดตั้งป้ายแจ้งเตือนชะลอความเร็วช่วงก่อนถึงจุดเกิดเหตุ เนื่องจากถนนช่วงถัดไปกำลังจะเข้าสู่โค้งถนนรวมถึงติดตั้งราวกันขอบถนนช่วงที่พบร่องลึกข้างทาง และเป็นจุดเสี่ยงต่อการเกิดอุบัติเหตุ เพื่อช่วยดูดซับพลังงานจากการชนช่วยลดการบาดเจ็บในผู้โดยสาร และช่วยป้องกันรถไถลออกนอกเส้นทาง

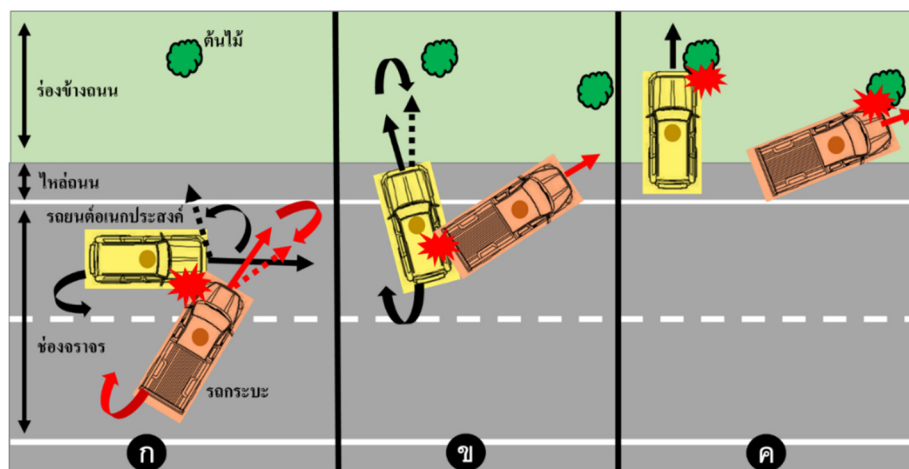
ออกไหล่ทางข้างซ้าย ผู้ขับขี่รถกระบะพบไหล่ทางแคบและสามารถวิ่งไปได้ระยะสั้น ๆ ก่อนชนกับต้นไม้ข้างทาง จึงรีบบังคับรถกลับเข้าช่องจราจร ขณะกลับเข้าช่องจราจรได้เฉี่ยวชนกับท้ายรถจักรยานยนต์ซึ่งวิ่งอยู่ด้านหน้ารถคันที่เพิ่งแซงมา จากนั้นรถจักรยานยนต์จึงพุ่งไปข้างหน้าตามแรงชนจากท้ายรถ จนเสียหลักล้มตะแคงขวาไถลไปกับพื้น ส่วนรถกระบะได้ข้ามช่องจราจรชนกับรถยนต์ต่อเนกประสงค์ที่วิ่งสวนทางมา โดยการชนระหว่างรถกระบะและรถยนต์ต่อเนกประสงค์ครั้งแรกเกิดขึ้นหลังจากรถกระบะพุ่งข้ามช่องจราจรมา โดยเป็นการชนระหว่างมุมหน้าซ้ายของรถกระบะกับมุมหน้าขวาของรถยนต์ต่อเนกประสงค์ จากนั้นรถทั้ง 2 คันเกิดการหมุนรอบจุดศูนย์กลาง รถกระบะหมุนตามเข็มนาฬิกาส่วนรถยนต์ต่อเนกประสงค์หมุนทวนเข็มนาฬิกา ส่งผลให้มุมท้ายด้านซ้ายของรถกระบะเหวี่ยงมาชนกับบริเวณล้อหลังข้างขวาของรถยนต์ต่อเนกประสงค์ นับเป็นการชนครั้งที่ 2 จากนั้นรถทั้ง 2 คันจึงวิ่งตกลงไปในร่องข้างทาง โดยมุมซ้ายหน้ารถกระบะและมุมขวาหน้ารถยนต์ต่อเนกประสงค์ได้ชนเข้ากับต้นไม้ลำต้นเล็กที่ขึ้นอยู่บริเวณร่องข้างทางจนหยุดนิ่ง นับเป็นการชนครั้งที่ 3 (รูปที่ 4)

รูปที่ 4 ภาพมุมสูงจำลองลักษณะการชนระหว่างรถกระบะและรถยนต์อเนกประสงค์ ก) การชนครั้งแรกหลังจากรถกระบะวิ่งข้ามเลนมาหลังชนรถทั้งคู่อุบัติเหตุการหมุนรอบจุดศูนย์ถ่วง ข) การชนครั้งที่ 2 ระหว่างส่วนท้ายของรถทั้ง 2 คัน และ ค) การชนครั้งที่ 3 กับต้นไม้ในร่องข้างถนนจนรถหยุดนิ่ง

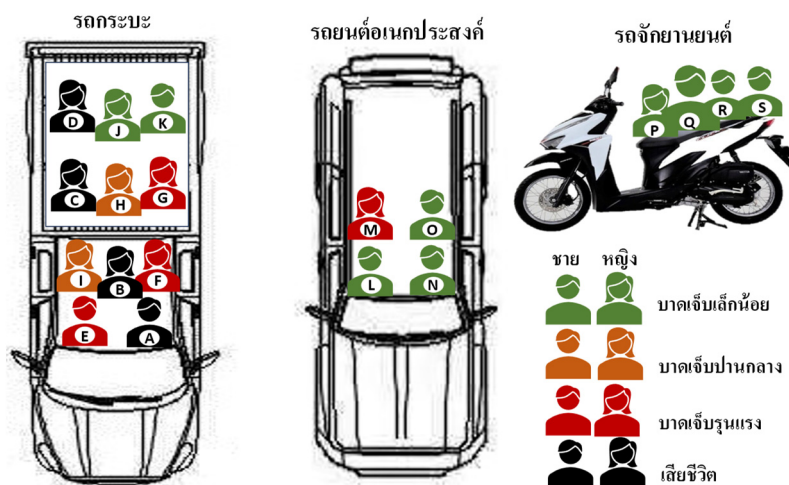
พบเสียชีวิต 2 ราย (A และ B) บาดเจ็บรุนแรง 2 ราย (E และ F) และบาดเจ็บเล็กน้อย 1 ราย (I) โดย “A” เป็นชายอายุ 40 ปี นั่งเบาะหน้าซ้ายข้างผู้ขับขี่ ซึ่งอยู่ใกล้กับจุดที่ชนมากที่สุด หลังชนพบกระดูกหน้าแข้งข้างที่หักแตกเป็นช่องและพบกระดูกของ A วางพาดออกมานอกตัวรถทางช่องดังกล่าว พบแผลฉีกขาดที่กะโหลกศีรษะด้านหน้าซ้ายและแก้มซ้าย คาดว่ากระดูกขาข้อกระดูก/กระดูกหน้าแข้ง “B” เป็นหญิงอายุ 64 ปี นั่งบริเวณพื้นที่ใต้ส้วมรถ หลังชนพบลำตัวพาดอยู่บริเวณคันเกียร์ข้างผู้ขับขี่ และไม่พบสัญญาณชีพในจุดเกิดเหตุ พบเลือดออกที่ศีรษะ ผลัดลอกตามใบหน้า และแขนขวาหัก คาดว่าพุ่งกระเด็นไปด้านหน้ารถผ่านทางช่องว่างระหว่างเบาะแถวหน้า โดยศีรษะและแขนขากระดูกหักกับคอนโซลกลางหน้ารถอย่างรุนแรง “E” เป็นชายอายุ 36 ปี เป็นผู้ขับขี่รถกระบะ หลังชนยังอยู่ตำแหน่งที่นั่งเดิม พบแผลฉีกขาด/ฟกช้ำที่ใบหน้าซ้าย แผลฉีกขาดเข้าซ้าย กระดูกต้นขาและหน้าแข้งข้างซ้ายหัก และกระดูกใบหน้าข้างซ้ายแตกหลายส่วน คาดว่าร่างกายซีกซ้ายกระดูกหักกับคอนโซลกลางหน้ารถอย่างรุนแรง และ “F” เป็นหญิงอายุ 70 ปี เป็นมารดาผู้ขับขี่ นั่งเบาะหลังข้างซ้าย หลังชนพบลำตัวครึ่งบนหลุดออกมาอยู่นอกรถผ่านทางช่องหน้าต่างข้างที่นั่ง

โดยเอวคางอยู่ที่ขอบหน้าต่างและร่างกายท่อนล่างยังอยู่ในตัวรถ พบแผลฉีกขาดแก้มซ้าย เลือดออกเฉียบพลันที่เยื่อหุ้มสมองส่วน temporal ข้างซ้าย กระดูกแขนท่อนบนและท่อนล่างข้างขวาหัก และเอ็นข้อเข่าขวาบาดเจ็บ คาดว่าศีรษะด้านซ้ายและแขน/ขากระดูกหักข้อกระดูกและกระดูกหน้าแข้งอย่างรุนแรง เหตุที่ไม่กระเด็นออกทั้งตัวเนื่องจากติดส่วนขาข้างขวา

พบเสียชีวิต 2 ราย (C และ D) บาดเจ็บรุนแรง 2 ราย (G และ H) และบาดเจ็บเล็กน้อย 2 ราย (J และ K) โดยทุกรายตกจากท้ายรถกระบะนอนอยู่บนพื้นใกล้ ๆ กับตัวรถ โดย “C” เป็นหญิงอายุ 70 ปี นั่งด้านขวาชิดกับห้องโดยสาร ไม่พบสัญญาณชีพในจุดเกิดเหตุ พบแผลฉีกขาดที่ศีรษะลึกถึงกะโหลก คาดว่าศีรษะกระดูกอย่างรุนแรงกับพื้นหรือวัตถุแข็งอื่น ๆ “D” เป็นหญิงอายุ 57 ปี นั่งด้านขวาชิดกับส่วนท้ายของรถกระบะ คาดว่า อวัยวะภายในได้รับการกระทบกระเทือนอย่างรุนแรง “G” เป็นหญิงอายุ 53 ปี นั่งด้านซ้ายชิดกับส่วนห้องโดยสาร พบกระดูกส่วนปลายขาซ้ายหัก กระดูกสันหลังระดับ T11 และ L1-4 แตกหลายชิ้น กระดูกซี่โครงขวากระดูกซี่โครง T12 หัก และได้รับบาดเจ็บบริเวณช่องท้อง คาดว่าลำตัว เอว และขาซ้ายกระดูกหักกับพื้นหรือวัตถุแข็งอื่น ๆ อย่างรุนแรง และ “H” เป็นหญิงอายุ 70 ปี นั่งตรงกลางชิดกับห้องโดยสาร พบกระดูกต้นขาขวาส่วนปลายหักและพบแผลฉีกขาดที่ศีรษะ คาดว่าศีรษะและขากระดูกหักกับพื้นหรือวัตถุแข็งอื่น ๆ อย่างรุนแรง

พบบาดเจ็บรุนแรง 1 ราย (M) และบาดเจ็บเล็กน้อย 3 ราย (L, N และ O) โดย “M” เป็นหญิงอายุ 55 ปี เป็นภรรยาผู้ขับขี่ นั่งแถวหลังข้างขวาหลังผู้ขับขี่ซึ่งอยู่ใกล้กับจุดที่ชนมากที่สุด โดยพบแผลฉีกขาดที่หน้าผาก เลือดกำเดาไหล ปวดหน้าอก พบเลือดออกใต้เยื่อหุ้มสมองและที่เยื่อหุ้มสมองชั้นกลางบริเวณสมองส่วนหน้าซ้าย พบกะโหลกศีรษะด้านหน้าซ้ายแตกยุบมีแผลเปิด คาดว่าศีรษะด้านซ้ายกระดูกหักอย่างรุนแรงกับขอบประตูและกระดูกหน้าแข้งรถ

รูปที่ 5 แผนผังตำแหน่งที่นั่ง (Seat position) ภายในรถกระบะ รถยนต์อเนกประสงค์ และรถจักรยานยนต์
