Volume 49 Number 3 : February 2, 2018

การสอบสวนบาดเจ็บและเสียชีวิตจากอุบัติเหตุทางเรือ จังหวัดพระนครศรีอยุธยา เดือนกันยายน 2559

(Investigation of injuries and deaths from ship accidents at Phra Nakhon Si Ayutthaya Province, September 2016)

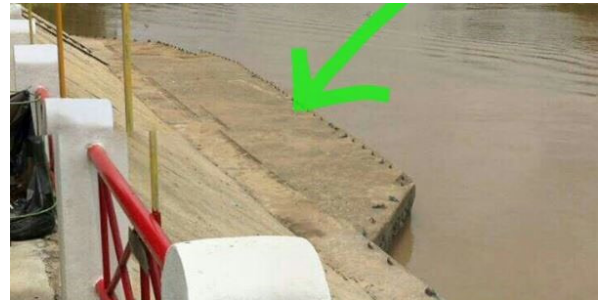
รูปที่ 1 ลักษณะท่าเรือที่ยื่นออกมาในแม่น้ำ (ก่อนน้ำท่วม) บริเวณวัดสนามไชย ตำบลบ้านป้อม อำเภอพระนครศรีอยุธยา จังหวัดพระนครศรีอยุธยา

จากการวิเคราะห์รายละเอียดเหตุการณ์ดังแสดงในตารางที่ 2 สาเหตุของอุบัติเหตุครั้งนี้ น่าจะเกิดจากคนขับเรือ ขับด้วยความเร็วและไม่ชะลอเรือเมื่อเทียบท่า ประกอบกับขณะนั้นน้ำขึ้นสูง คนขับเรือมองไม่เห็นทำน้ำคอนกรีต และน้ำไหล-

5) ควรมีการติดตั้งทุ่นเตือน เพื่อบอกระยะอันตรายหรือระยะห่างของสิ่งกีดขวางเส้นทางทางน้ำ

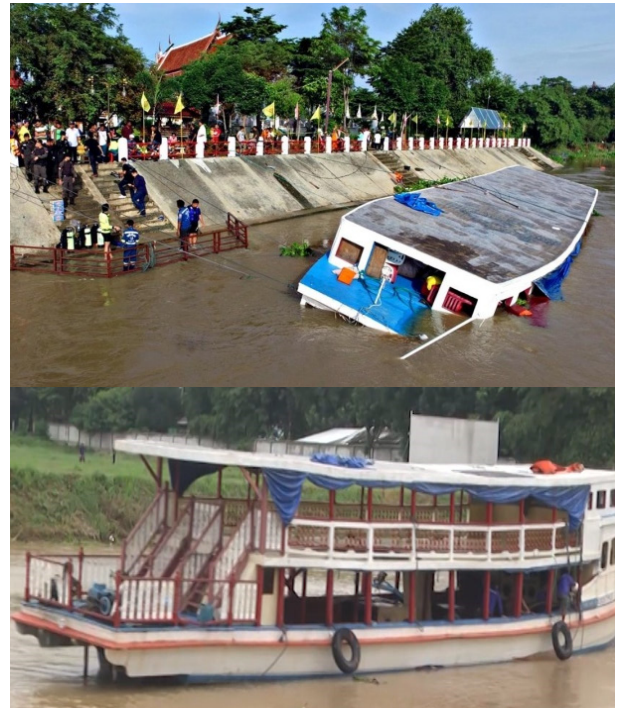
รูปที่ 2 ลักษณะน้ำที่ท่วมท่าเรือ และเรือที่ชน บริเวณวัดสนามไชย ตำบลบ้านป้อม อำเภอพระนครศรีอยุธยา จังหวัดพระนครศรีอยุธยา

เขียว มีคลื่นจากเรือบรรทุกทรายขัดซ้ำ ส่งให้เรือกระแทกกับท่าหน้าคอนกรีต เรือแตกเป็นแผลยาว น้ำจึงไหลเข้าเรืออย่างรวดเร็ว ผู้โดยสารซึ่งมีจำนวนค่อนข้างมากและอาจเหนื่อยล้าจากกิจกรรมมาทั้งวันจึงหนีไม่ทัน โดยเฉพาะผู้โดยสารที่อยู่ชั้นล่างของเรือ ทำให้มีผู้เสียชีวิตจำนวนมาก

ส่วนครั้งนี้สาเหตุหลักเกิดจากการขับเรือ ไม่มีการชะลอเรือเมื่อเทียบฝั่ง ประกอบกับเป็นช่วงที่น้ำท่วมสูง ไหลเชี่ยว ไม่มีทุ่นเตือนบอกระยะ เรือจึงชนกระแทกกับท่าเรือที่อยู่ใต้น้ำทำให้เรือแตกเสียหายมาก และจมน้ำอย่างรวดเร็ว แม้ว่าครั้งนี้จะมีผู้โดยสารเกินจำนวนที่ขออนุญาตบรรทุก แต่อาจไม่เกินมากไป เพราะเป็นช่วงที่เสร็จพิธีทั้งหมดแล้ว กำลังทยอยกลับบ้าน ปัจจัยสำคัญน่าจะเกิดจากผู้โดยสารที่ยังอยู่อาจหนี้อย่างปลอดภัยจากการเดินทาง โดยเฉพาะผู้สูงอายุ สังเกตได้จากผู้ที่เสียชีวิตทั้งหมดนั่งอยู่ที่ชั้นล่างของเรือ ซึ่งอาจช่วยเหลือตัวเองไม่ได้เมื่อเกิดเหตุ ทำให้มีผู้เสียชีวิตและบาดเจ็บเป็นจำนวนมาก

6. ผู้จัดการควรขอความร่วมมือจากหน่วยงานรับผิดชอบในติดตั้งทุ่นเตือน เพื่อบอกกระยะอันตราย หรือระยะห่างของสิ่งกีดขวางเส้นทางทางน้ำ
