รายงานการเฝ้าระวังทางระบาดวิทยาประจำสัปดาห์
Weekly Epidemiological Surveillance Report, Thailand

ปีที่ 51 ฉบับที่ 2 : 24 มกราคม 2563

การสอบสวนสาเหตุการบาดเจ็บและเสียชีวิตจากการจราจรทางถนน
กรณีรถตู้ชนรถบรรทุกพ่วง 18 ล้อ อำเภอวังสมบูรณ์ จังหวัดสระแก้ว เดือนสิงหาคม 2562
(Investigation of road traffic injuries and deaths in a crash between
a van and a heavy truck in Wang Sombun District, Sa Kaeo Province, Thailand, August 2019)

Investigation of road traffic injuries and deaths in a crash between a van and a heavy truck in Wang Sombun District, Sa Kaeo Province, Thailand, August 2019

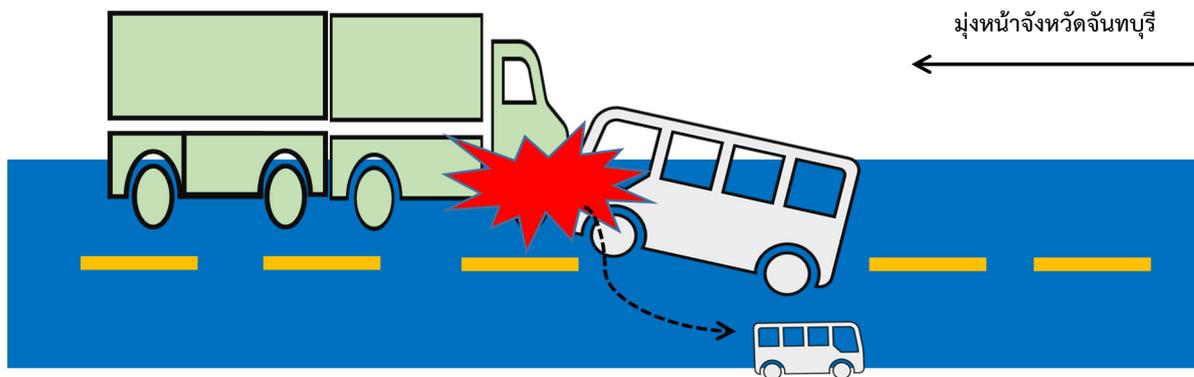
รูปที่ 3 ภาพจำลองการเกิดเหตุการณ์รถตู้ชนรถบรรทุกพ่วง 18 ล้อ จังหวัดสระแก้ว วันที่ 18 สิงหาคม 2562

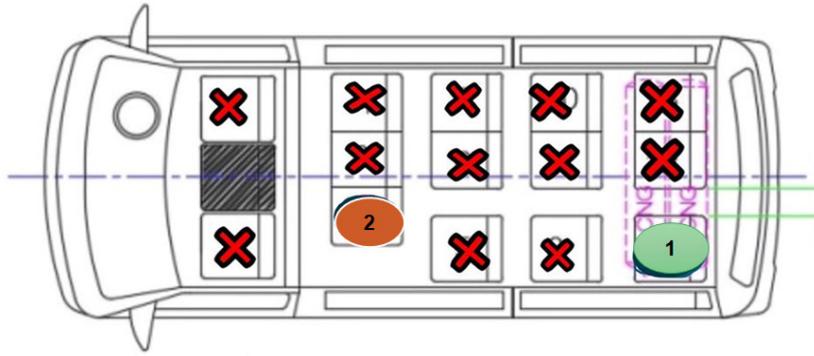
รูปที่ 4 ตำแหน่งการนั่งในรถตู้ของผู้บาดเจ็บและผู้เสียชีวิตในเหตุการณ์รถตู้ชนรถบรรทุกพ่วง 18 ล้อ จังหวัดสระแก้ว วันที่ 18 สิงหาคม 2562

ตำแหน่งผู้โดยสารผู้ที่รอดชีวิต จำนวน 2 ราย

ตำแหน่งที่ 1 ผู้ป่วยได้รับบาดเจ็บเล็กน้อย รักษาที่ รพ.สระแก้ว และรอดชีวิต

ตำแหน่งที่ 2 มีเลือดออกใต้เยื่อหุ้มสมองชั้นกลาง รักษาที่ รพ.สระแก้ว และรอดชีวิต

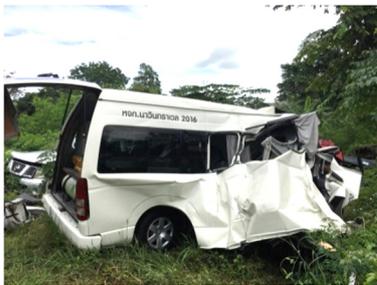
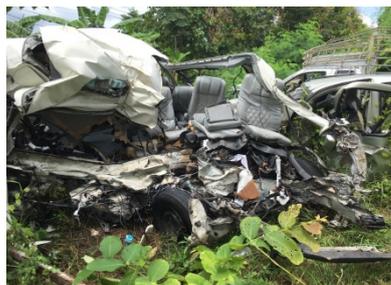
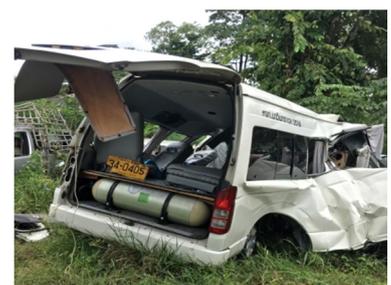
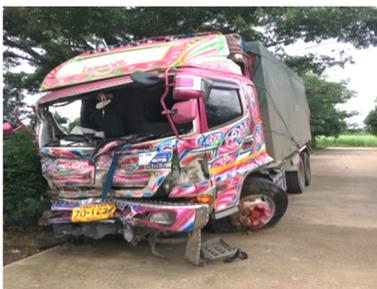
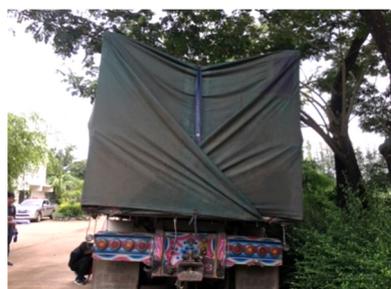
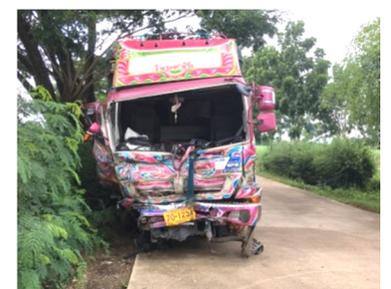
รถตู้ในวันเกิดเหตุการณ์เป็นรถตู้ที่ถูกเรียกเสริมมา รถตู้ได้รับการจดทะเบียนรถและใช้งานเมื่อ พ.ศ. 2551 ใช้งานเป็นระยะเวลา 11 ปี ได้รับการบำรุงรักษาทั่วไปตามระยะที่กำหนด โดยผ่านการตรวจสภาพรถล่าสุด วันที่ 5 กรกฎาคม 2562 ได้เปลี่ยนการจดทะเบียนรถตู้จากประเภทส่วนบุคคลเป็นรถตู้เช่าเหมา ใช้แก๊สเป็นเชื้อเพลิง มีถุงลมนิรภัยและเข็มขัดนิรภัยแบบรัดบริเวณเอวทุกจุดประจำเบาะที่นั่ง ดอกยางยังมีลักษณะใหม่ สำหรับความเสียหายของรถตู้หลังเกิดเหตุการณ์ พบว่าได้รับความเสียหายบริเวณด้านหน้าของรถยุบตัวเข้าไปถึงที่นั่งของผู้โดยสารแถวแรก กระงะทุกบานของรถตู้แตกเสียหาย และเบาะที่นั่งของรถบางส่วนหลุดออกจากพื้นของรถ

รถบรรทุกพ่วง 18 ล้อเป็นรถได้รับการจดทะเบียนรถและใช้งานเมื่อ พ.ศ. 2557 ใช้งานเป็นระยะเวลา 5 ปี ใช้น้ำมันดีเซลเป็นเชื้อเพลิง เบาะที่นั่งมีเข็มขัดนิรภัยและมีถุงลมนิรภัยบริเวณที่นั่งคนขับ ดอกยางทั้งยางเก่าและใหม่สลับกัน สำหรับความเสียหายของรถพ่วงหลังเกิดเหตุการณ์ พบว่าได้รับความเสียหายด้านหน้ายุบเล็กน้อยไม่ถึงห้องโดยสาร กระงะหน้ารถแตก และบริเวณอื่นได้รับความเสียหายเล็กน้อย ถุงลมนิรภัยทำงาน ยางล้อรถด้านขวาแตก ส่วนพ่วงท้ายไม่ได้รับความเสียหาย

การช่วยเหลือหลังเกิดเหตุการณ์ พบมีแก๊สรั่วออกมาจากรถตู้ และเครื่องตัดถ่างที่ใช้จัดรถนั้นไม่สามารถทำงานได้

รูปที่ 5 สภาพรถหลังเกิดเหตุการณ์ รถตู้ขนรถบรรทุกพ่วง 18 ล้อ จังหวัดสระแก้ว วันที่ 18 สิงหาคม 2562

4. ทีมกู้ภัยควรมีแผนเตรียมความพร้อมในการช่วยเหลือผู้ประสบเหตุในกรณีมีแก๊สรั่วหลังเกิดเหตุการณ์ เพื่อให้การช่วยเหลือเป็นไปอย่างรวดเร็ว และลดการบาดเจ็บและเสียชีวิตจากอุบัติเหตุ
