การสอบสวนเหตุการณ์คนงานเสียชีวิตในบ่อพักน้ำเสียของโรงงานน้ำยางพาราแห่งหนึ่ง
จังหวัดสงขลา เดือนสิงหาคม 2562
(Investigation of worker deaths in the anaerobic pond of a latex factory
in Songkhla Province, Thailand, August 2019)

สรารุจ เอกอำพัน และคณะ

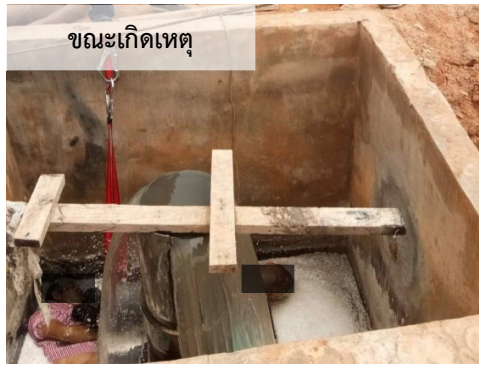
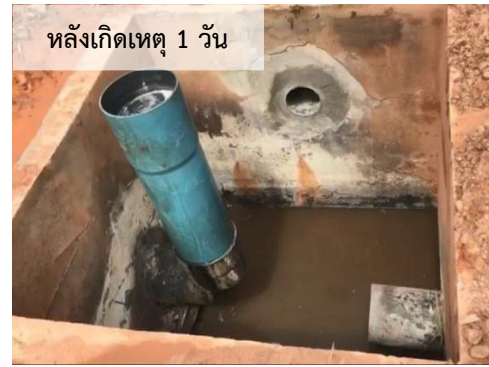
จากการตรวจวัดปริมาณความเข้มข้นของก๊าซและไอระเหยสารเคมี เมื่อวันที่ 13 สิงหาคม 2562 เวลา 10.30-11.00 น. โดยศูนย์วิจัยและเตือนภัยมลพิษภาคใต้ จังหวัดสงขลา และโดยเจ้าหน้าที่ความปลอดภัยของโรงงานที่เกิดเหตุ ตรวจวัดเวลา 13.34 น. หลังเกิดเหตุ 1 วัน ซึ่งสภาพแวดล้อมอาจปรับเปลี่ยนดังรูปที่ 1

รูปที่ 1 สภาพบ่อกักน้ำเสียในขณะเกิดเหตุเทียบกับหลังเกิดเหตุ 1 วัน
