รายงานการเฝ้าระวังทางระบาดวิทยาประจำสัปดาห์  
Weekly Epidemiological Surveillance Report, Thailand

ปีที่ 46 ฉบับที่ 17 : 8 พฤษภาคม 2558

รายงานสอบสวนการบาดเจ็บทางถนนจากรถพยาบาลประสบอุบัติเหตุ  
อำเภอเทพา จังหวัดสงขลา วันที่ 10 - 11 กุมภาพันธ์ 2558

Road Traffic Investigation of an Ambulance Accident in Thepha District, Songkhla Province, Thailand, 10<sup>th</sup> - 11<sup>st</sup> February 2015

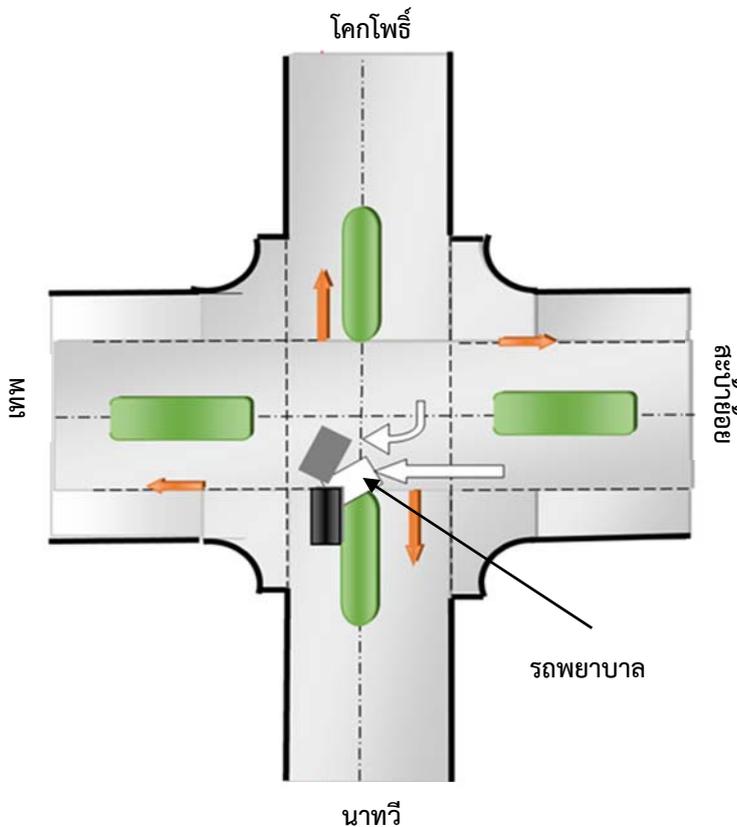
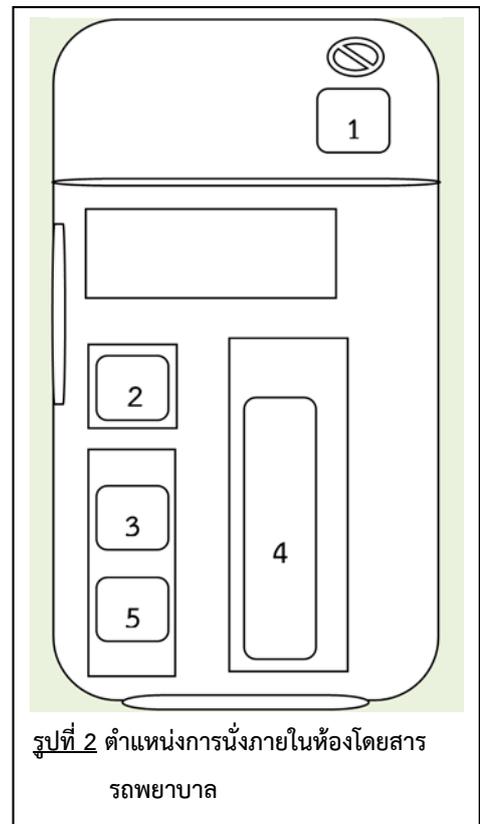
รูปที่ 1 จำลองภาพทิศทาง และสถานที่เกิดอุบัติเหตุ

ว่ามีรถเก๋งกำลังมาจากเส้นทางโคกโพธิ์ เพื่อมุ่งหน้าไปนาทวี มาทราบเมื่อเก๋งชนที่ส่วนหัวของรถพยาบาล ทำให้รถพยาบาลเสียหลักไปชนกับรถกระบะที่จอดรอสัญญาณไฟเส้นทางนาทวีมุ่งหน้าไปโคกโพธิ์

จากการสอบถามเจ้าหน้าที่ตำรวจ และผู้ที่เห็นเหตุการณ์ ให้ข้อมูลว่า สัญญาณไฟด้านโคกโพธิ์ เป็นสัญญาณไฟเขียว และรถเก๋งวิ่งออกจากสัญญาณไฟเป็นคันที่สอง ในขณะที่สัญญาณไฟด้านสะบ้าย้อยเป็นสัญญาณไฟแดง

เกิดเหตุบริเวณสี่แยกลำไพล หมู่ที่ 1 ตำบลลำไพล อำเภอเทพา จังหวัดสงขลา มีเส้นจราจรชัดเจนดี จากการสอบถามผู้รับผิดชอบในการกำหนดสัญญาณไฟจราจร จากสำนักงานบำรุงทาง บริเวณแยกลำไพล ในช่วงวันที่ เวลาที่เกิดอุบัติเหตุ ได้ข้อมูลว่าสัญญาณไฟจราจรทั้งสี่ด้านใช้การได้ปกติ เปิดสัญญาณไฟเขียว 20 วินาที สัญญาณไฟแดง 40 วินาที การทวนสัญญาณไฟใช้เวลา 3 วินาที โดยการเปลี่ยนสัญญาณไฟแดงเป็นสัญญาณไฟเขียวจะไม่มี การทวนเวลา แต่การเปลี่ยนสัญญาณไฟเขียวไปเป็นสัญญาณไฟแดงจะทวนด้วยสัญญาณไฟเหลืองเป็นเวลา 3 วินาที กรณีไฟเขียว กระทบจะใช้เวลา 3 วินาทีก่อนเปลี่ยนเป็นสัญญาณไฟเหลืองอีก 3 วินาทีแล้วเป็นสัญญาณไฟแดง สัญญาณไฟจราจรถูกปล่อยที่ละด้าน เริ่มจากด้านขวาออกจากอำเภอสะบ้าย้อย ไปฝั่งตรงข้าม จากนั้นฝั่ง ขวาของถนนที่ออกจากอำเภอสะบ้าย้อยไปฝั่งซ้าย วนเป็นวงจรตาม เข็มนาฬิกา โดยใน 4 วนรอบของสัญญาณไฟใช้เวลาไม่เกิน 2 นาที กรณีเห็นสัญญาณไฟเขียวกระทบในระยะทางก่อนถึงสี่แยกใน ระยะทาง 200 เมตร เมื่อมาถึงสัญญาณไฟจะเป็นไฟแดง สอดคล้อง กับการสัมภาษณ์ผู้เห็นเหตุการณ์

อุบัติเหตุในครั้งนี้เกิดเนื่องจากความประมาท และวิเคราะห์ สถานการณ์ผิดพลาด ในการขับรถผ่านบริเวณสี่แยก เนื่องจากการ มองเห็นสัญญาณไฟเขียวกระทบ (ใช้เวลา 3 วินาที) ในระยะทาง 200 เมตรก่อนถึงสี่แยกนั้น แสดงว่าเมื่อรถพยาบาลมาถึงสี่แยก สัญญาณไฟเขียวกระทบจะเปลี่ยนเป็นสัญญาณไฟแดง ซึ่งผู้ขับขี่ ควรชะลอ หรือหยุดรถ และมีการมองซ้าย-ขวาให้แน่ใจในความปลอดภัยทุกครั้งก่อนออกรถ นอกจากนี้ การโดยสารในท้องโดยสาร ในรถพยาบาล ที่มองไม่เห็นภายนอกทำให้ไม่เห็นเหตุการณ์ ไม่มี การระวังตนเอง ประกอบกับเป็นช่วงเวลาที่ต้องให้การพยาบาล คนไข้ และการมีญาตินั่งในท้องโดยสารในรถพยาบาล โดยไม่มีการ ใช้เข็มขัดนิรภัย เมื่อเกิดอุบัติเหตุได้สิ้นไกลมาชนกับพยาบาลที่กำลัง จะให้การพยาบาลคนไข้ ส่งให้พยาบาลประจำรถได้รับบาดเจ็บ ดังกล่าว

1. ควรมีการทดสอบการใช้งานวิทยุสื่อสารในรถพยาบาลสม่ำเสมอ เพื่อให้สามารถติดต่อกับโรงพยาบาลปลายทาง หรือหน่วยงานที่เกี่ยวข้องได้ในยามฉุกเฉิน
2. ทบทวนการใช้อุปกรณ์ยึดตรึงบนรถขณะให้การดูแลผู้ป่วยบนรถ
3. ควรมีให้ความรู้พระราชบัญญัติจราจรทางบกและข้อกำหนดของผู้ขับขี่รถฉุกเฉินเพื่อให้ทราบถึงสิทธิการขับรถผ่านสัญญาณจราจรต้องลดความเร็วให้ช้าลง การใช้ไฟสัญญาณ เสียงสัญญาณไซเรน เป็นต้น
4. ผลักดันให้มีการทำประกันภัยรถพยาบาลให้ครอบคลุมบุคลากรภายในรถ

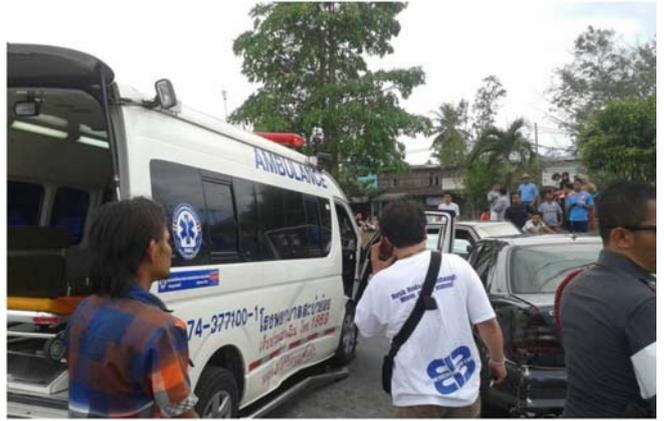
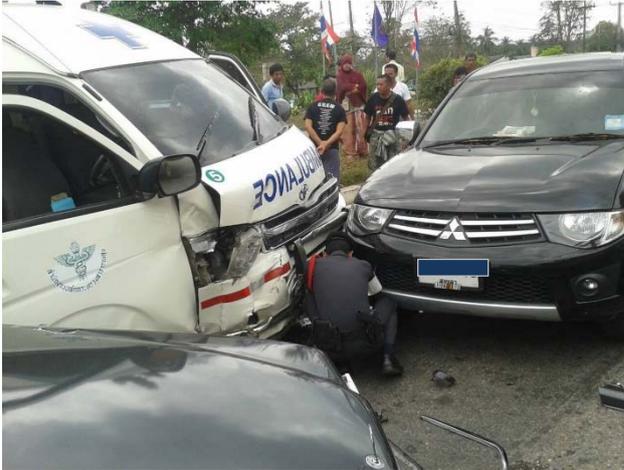
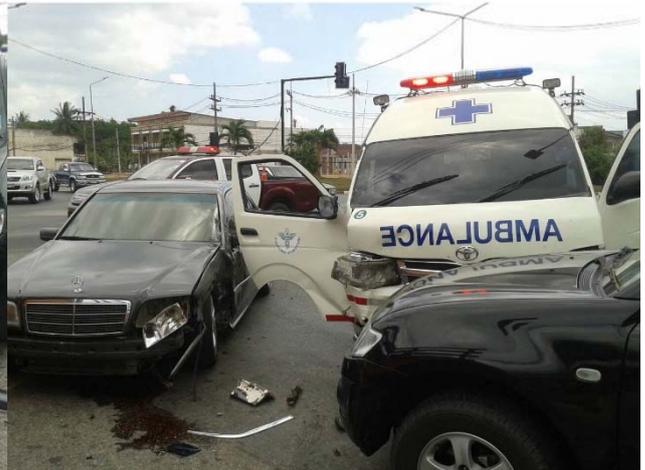
รูปที่ 3 ร่องรอยการเฉี่ยวชนรถพยาบาล

รถพยาบาลเป็นรถของหน่วยงานราชการเริ่มใช้เมื่อปี พ.ศ. 2555 ภายในรถมีเข็มขัดนิรภัย มีการจัดวางและติดตั้งอุปกรณ์ภายในครบถ้วน มีอุปกรณ์ยึดตรึงสำหรับพยาบาลและผู้ป่วยสมบูรณ์ ไม่มีการแก้ไขดัดแปลงเพิ่มเติม มีการทำประกันตาม พ.ร.บ. สภาพรถหลังเกิดเหตุ (จากภาพถ่าย) สัญญาณไฟฉุกเฉินกำลังเปิดใช้งาน ด้านหน้าบริเวณไฟหน้าซ้ายขวา (รูปที่ 3)
