การสอบสวนการบาดเจ็บกรณี : รถโดยสารสองชั้นตกเหวตอยรวก  
ตำบลแม่ท้อ อำเภอมือง จังหวัดตาก วันที่ 28 - 29 มีนาคม 2557

An Injury Investigation of a Bus that Plunged into Ruak Abyss  
in Maetho, Muang District, Tak Province, Thailand, 28 - 29 March 2014

มนัสวีร์ ภูมิวัฒน์และคณะ

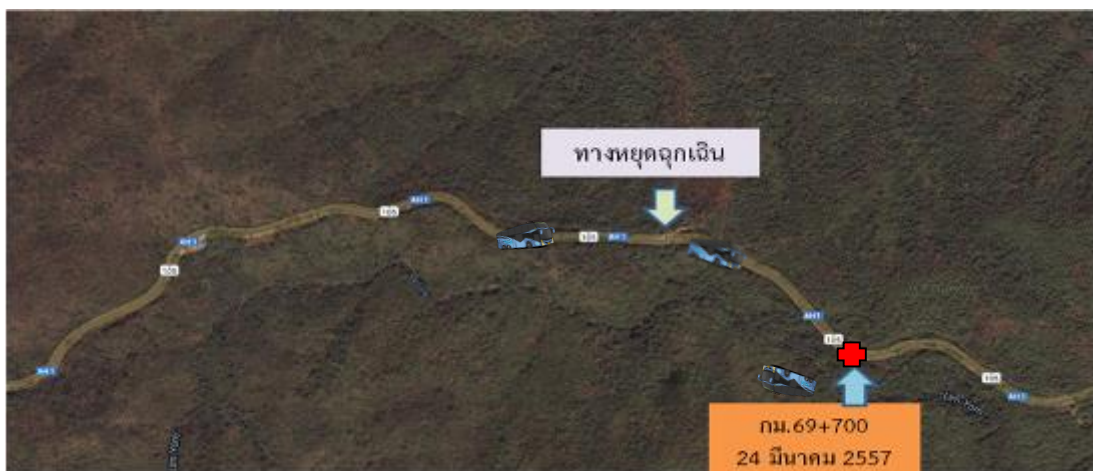
รูปที่ 1 สถานที่เกิดเหตุรถโดยสารสองชั้นตกเหว บริเวณ กม. 69+700 ตำบลแม่ท้อ อำเภอเมือง จังหวัดตาก วันที่ 24 มีนาคม 2557

เป็นถนน 2 ช่องทาง ช่องทางละประมาณ 3.75 เมตร และเป็นทางลงเขาโค้งรูปตัว S ลาดชันติดต่อกัน ต่อเนื่อง 5 กิโลเมตร ผิวถนนเรียบ ทำจากยางแอสฟัลต์ ขณะเกิดเหตุเป็นเวลากลางคืน ความสว่างไม่เพียงพอ ถนนแห้ง บริเวณที่เกิดเหตุข้างทางเป็นเหวลึกประมาณ 30 เมตร มีป้ายแจ้งเตือนแต่สภาพเก่า อาจมองเห็นไม่ชัดเจนในเวลากลางคืน

1. ควรมีการปรับปรุงป้ายเตือนที่ลบลื่นแล้ว ให้สามารถมองเห็นได้ง่าย ชัดเจน
2. ควรติดตั้งไฟในจุดทางหยุดฉุกเฉิน สำหรับผู้ใช้รถ ใช้ถนนที่ไม่คุ้นชินเส้นทาง
3. ตำรวจควรมีการปิด/กั้นขอบเขตพื้นที่ช่วยเหลือ เพื่ออำนวยความสะดวกในการช่วยเหลือผู้บาดเจ็บ และป้องกันวัตถุพยาน ตลอดจนทรัพย์สินต่างๆ ของผู้ประสบเหตุสูญหาย
4. มีการรวมข้อมูลการเกิดเหตุการณ์ต่างๆ ไว้ เพื่อจัดการแก้ไขปัญหาโดยชุมชน

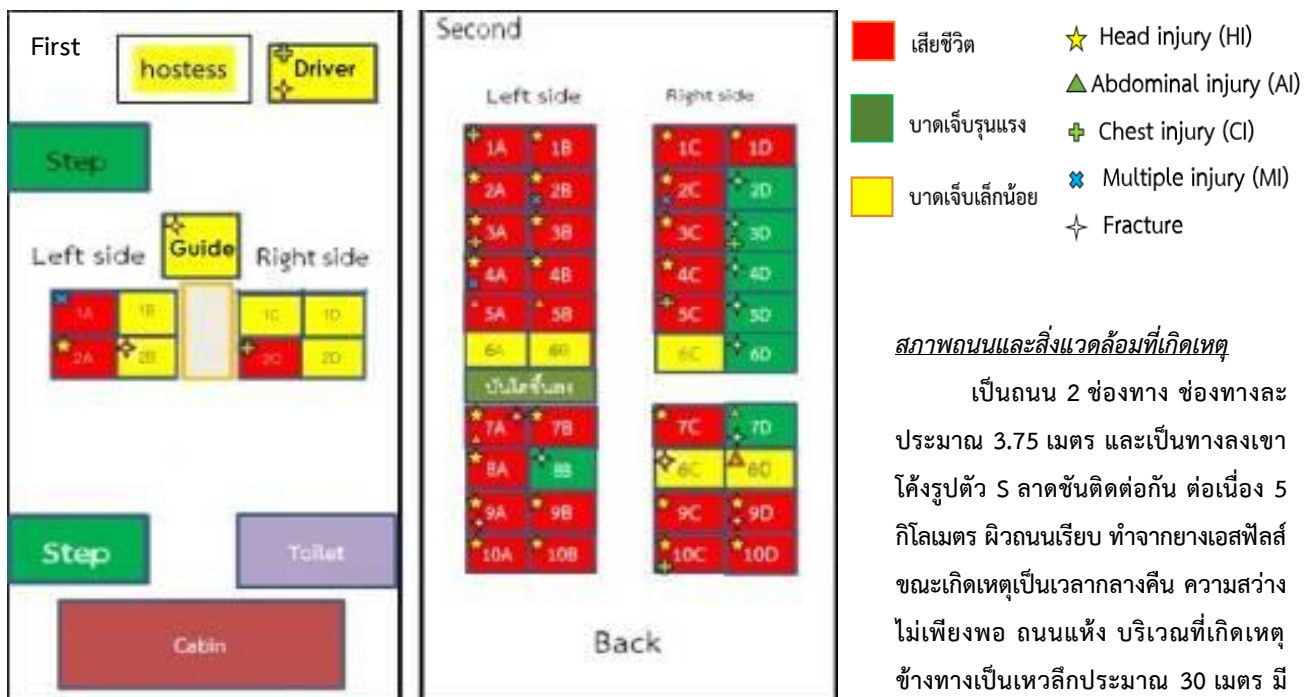
ผู้เสียชีวิตทั้งหมด 31 ราย จำแนกตามหมวดอวัยวะที่ได้รับบาดเจ็บ ดังนี้ (รูปที่ 2)

- การบาดเจ็บของศีรษะและคอ (BR1) ร้อยละ 80.6
- การบาดเจ็บบริเวณอก ในช่องอก กระดูกซี่โครง (BR3) ร้อยละ 25.8
- การบาดเจ็บบริเวณใบหน้า (BR2) ร้อยละ 22.6
- การบาดเจ็บบริเวณแขน ขา มือ เท้า กระดูกเชิงกราน (BR5) ร้อยละ 22.6
- การบาดเจ็บบริเวณภายนอกของร่างกาย (BR6) ร้อยละ 12.9
- การบาดเจ็บบริเวณท้อง ช่องท้อง กระดูกสันหลังส่วนเอว ช่องเชิงกราน (BR4) ร้อยละ 6.5

- การบาดเจ็บบริเวณแขน ขา มือ เท้า กระดูกเชิงกราน (BR5) ร้อยละ 52.4
- การบาดเจ็บของศีรษะและคอ (BR1) ร้อยละ 28.6
- การบาดเจ็บบริเวณอก ในช่องอก กระดูกซี่โครง (BR3) ร้อยละ 28.6
- การบาดเจ็บบริเวณใบหน้า (BR2) ร้อยละ 23.8

- การบาดเจ็บบริเวณท้อง ช่องท้อง กระดูกสันหลังส่วนเอว ช่องเชิงกราน (BR4) ร้อยละ 23.8

รูปที่ 2 แสดงที่นั่งบนรถโดยสารเชื่อมโยงการบาดเจ็บ และเสียชีวิต

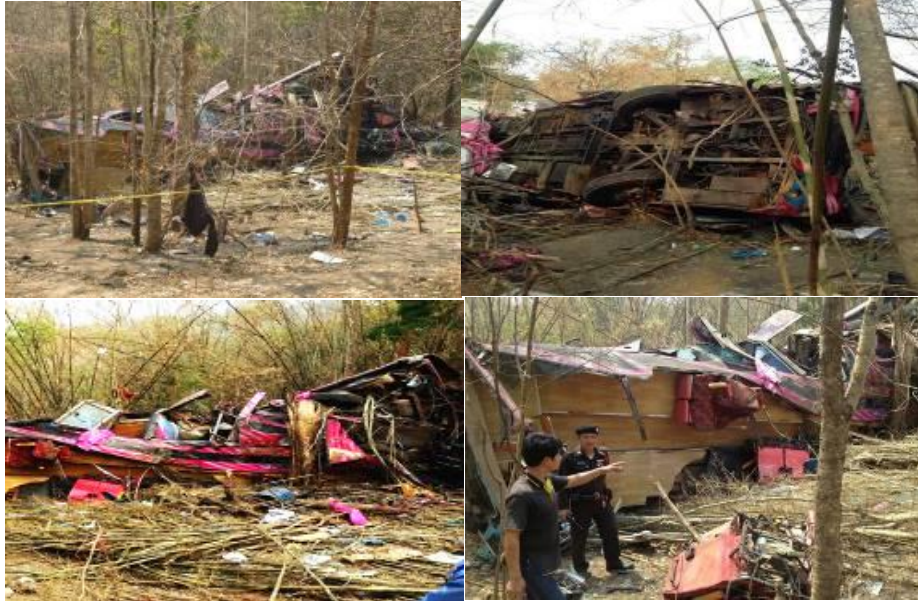
รถปรับอากาศ 2 ชั้น หมายเลขทะเบียนกรุงเทพมหานคร สภาพรถภายนอกก่อนเกิดเหตุอยู่ในสภาพดี อายุโครงสร้างตัวรถมากกว่า 40 ปี (ตั้งแต่ปี 2516) จดทะเบียนดัดแปลงเป็นรถสองชั้นในปีพ.ศ. 2548 แต่อุปกรณ์ไม่ได้มีการเปลี่ยนจริง (ยังเป็นรุ่นเก่าเกิน 9 ปี) ฝาเบรกเพิ่งเปลี่ยนได้ 1 เดือน เฉพาะ 2 ล้อหลัง และมีการตั้งเบรกด้วยตัวเองก่อนเดินทาง 1 วัน โครงสร้างหลักของห้องโดยสารไม่แข็งแรง การยึดรั้งเก้าอี้โดยสารเป็นระบบเดิม คือน็อตที่ใช้ยึดเก้าอี้โดยสารมีขนาดเล็ก ไม่มีเข็มขัดนิรภัย ห้องเก็บสัมภาระเหนือศีรษะไม่มีฝาปิด มีสัมภาระจำนวนมาก รับผู้โดยสารเกินกำหนดที่รถจดทะเบียนไว้คือ 44 ที่นั่ง แต่บรรทุกผู้โดยสารครั้งนี้จำนวน ทั้งหมด 52 คน หลังเกิดเหตุรถได้รับความเสียหายทั้งคัน โครงสร้างห้องโดยสารส่วนบนทรุดตัว ต้องใช้เครื่องตัดถ่างขณะเคลื่อนย้ายผู้บาดเจ็บ เบาะนั่งผู้โดยสารและสัมภาระหลุดกระจาย เกาะขวางทาง และเกิดไฟลุกแต่ดับได้ทันโดยทีมช่วยเหลือ (ขณะลงพื้นที่ตรวจสอบที่เกิดเหตุ สภาพรถถูกแยกชิ้นส่วนก่อนแล้ว และบางส่วนถูกใช้เครื่องตัดถ่างขณะช่วยเหลือผู้บาดเจ็บ ทำให้อาจไม่เห็นสภาพรถที่แท้จริงหลังเกิดเหตุ)

รูปที่ 3 สภาพรถหลังเกิดเหตุการณ์ บริเวณ กม. 69+700 ตำบลแม่ท้อ อำเภอเมือง จังหวัดตาก วันที่ 24 มีนาคม 2557

สภาพรถ: โครงสร้างหลักของห้องโดยสารไม่แข็งแรง ไม่มีเข็มขัดนิรภัย มีสัมภาระเหนือศีรษะจำนวนมาก และไม่มีฝาปิด

1. มาตรฐานความปลอดภัยของรถ ประสานกรมการขนส่งทางบกในการตรวจสอบการยึดรั้งเก้าอี้โดยสาร อุปกรณ์ความปลอดภัย เช่น เข็มขัดนิรภัย ห่วงเก็บสัมภาระผู้โดยสารเหนือศีรษะ รวมถึงอุปกรณ์ที่ไม่จำเป็นบนรถ
2. ประสานกรมการขนส่งทางบกเรื่องระบบการยื่นจดทะเบียนเพื่อปรับปรุงสภาพรถจาก 1 ชั้นเป็น 2 ชั้น ให้มีความเคร่งครัดมากขึ้น โดยควบคุมระบบห้ามล้อและเบรกยังให้เป็นระบบที่มีความปลอดภัย ได้มาตรฐาน
3. ควรมีการให้ความรู้แก่ผู้ใช้รถ ใช้ถนน เรื่องการใช้ประโยชน์ของทางหยุดฉุกเฉิน

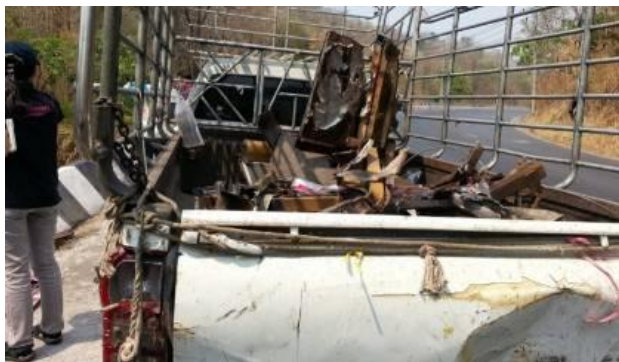
รูปที่ 4 สภาพรถหลังถูกชำแหละและส่งขายร้านขายของเก่า
