การสอบสวนการบาดเจ็บและเสียชีวิต: กรณีรถกระบะรับ-ส่งนักเรียนเสียหลักชนต้นไม้  
อำเภอดากใบ จังหวัดนราธิวาส วันที่ 11 สิงหาคม 2558

(Road traffic investigation of a school pickup truck crashing into a tree, Takbai district,  
Narathiwat province, Thailand, 11 August 2015)

นันทพร กลิ่นจันทร์และคณะ

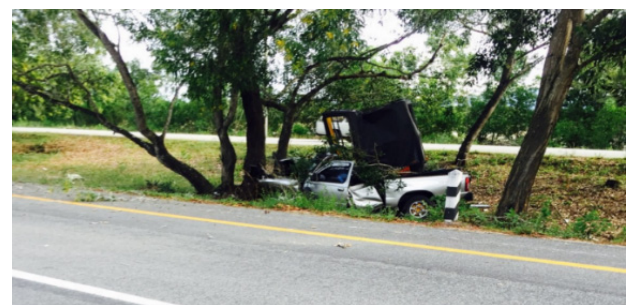
รูปที่ 1 ภาพหลังเกิดเหตุ

**ผลการสอบสวน:** วันที่ 11 สิงหาคม 2559 ผู้ขับขี่ขับรถด้วยความเร็วประมาณ 120 กิโลเมตร/ชั่วโมง รถหลุดออกนอกเส้นทางพุ่งชนต้นไม้ในร่องกลางถนน ทำให้บริเวณส่วนหน้าของรถกระบะยุบจนถึงบริเวณ Spacecab โคร่งหลังคาเหล็กบริเวณท้ายกระบะ

บิดเปิดไปด้านข้าง นักเรียนกระเด็นออกนอกรถ 3 ราย ความรุนแรงจากการชนทำให้ผู้ที่โดยสารมากับรถทั้งหมด 12 ราย (ผู้ขับขี่ และนักเรียน 11 ราย) เสียชีวิต 10 ราย (ร้อยละ 83.3) และบาดเจ็บสาหัส 2 ราย สาเหตุการเสียชีวิตส่วนใหญ่เกิดจากบริเวณศีรษะได้รับความกระทบกระเทือน (ร้อยละ 90)

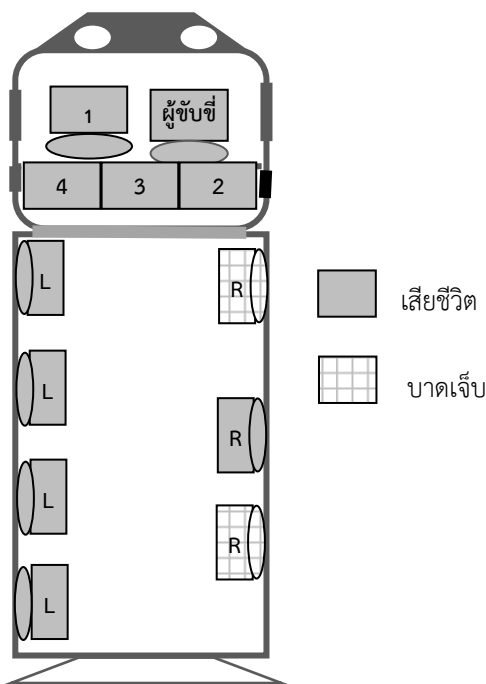
รูปที่ 2 ตำแหน่งที่นั่งภายในรถ

ก่อนเกิดเหตุ ส่วนใหญ่ไม่ทราบพฤติกรรมการโดยสาร และการป้องกันตัว เช่น การเกาะยึด โดยพบว่าผู้บาดเจ็บ (ตำแหน่ง R3) นั่งหลับ และไม่ทราบลักษณะของเหตุการณ์ ขณะเกิดเหตุ ผู้โดยสารกระเด็นออกจากรถ 3 ราย (ตำแหน่ง L4, R1, R2) หลังเกิดเหตุ ผู้โดยสารทั้งหมดไม่รู้สึกรู้สีกว่า กระเด็นออกจากรถเสียชีวิต ณ จุดเกิดเหตุ 1 ราย (ตำแหน่ง R2) และเสียชีวิตที่โรงพยาบาล 1 ราย (ตำแหน่ง L4) เสียชีวิตอยู่ในกระบะ 1 ราย เสียชีวิตที่โรงพยาบาล 2 ราย (ตำแหน่ง L2, L3) บริเวณที่นั่งด้านหน้าเสียชีวิตที่โรงพยาบาล 4 ราย (ตำแหน่ง 1, 2, 3, 4) (รูปที่ 2)

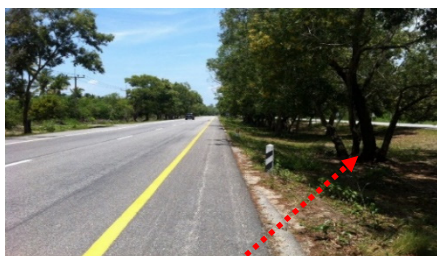
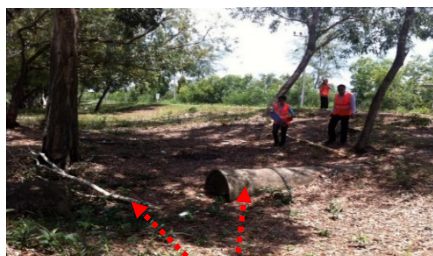
รูปที่ 4 สภาพถนนและสิ่งแวดล้อมที่เกิดเหตุ

ถนนราวีวาส-ตากใบ หมู่ที่ 8 ตำบลไพรวัลย์ อำเภอตากใบ จังหวัดนราธิวาส อยู่ห่างจากทางแยก 1.3 กิโลเมตร เป็นถนนทางตรง 4ช่องจราจร แบ่งช่องทางละ 2 ช่องจราจร โดยร่องกลางถนนกว้าง 17 เมตรมีต้นไม้ และต้นไม้เป็นระยะ ๆ บนถนนมีเส้นจราจรและเส้นขอบทาง มองเห็นชัดเจนในเวลากลางวัน ระยะห่างจากขอบถนนถึงต้นไม้ในร่องกลางถนน 5 เมตร และใกล้จุดที่เกิดเหตุ มีแนวท่อระบายน้ำไหลผ่านดิน (รูปที่ 4) ชาวบ้านให้ข้อมูลว่า “ผู้ขับขี่ถนนสายนี้มักจะขับรถเร็ว” จากการสำรวจสถานที่เกิดเหตุ (17 สิงหาคม 2558) ได้จับความเร็วรถที่วิ่งผ่านถนนสายที่เกิดเหตุ โดยผู้เชี่ยวชาญด้านถนนและสิ่งแวดล้อมจากมหาวิทยาลัยนราธิวาสราชนครินทร์ พบว่ารถที่วิ่งผ่านส่วนใหญ่ใช้ความเร็ว 100-110 กิโลเมตร/ชั่วโมง

ต้นไม้ในร่องกลางถนน

ท่อระบายน้ำไหลผ่าน

ลักษณะการเกิดเหตุในครั้งนี้ จากพฤติกรรมการขับซิ่งด้วยความเร็วเกินกว่าที่กฎหมายกำหนด ซึ่ง พบ.จ.ราชรถทางบก 2522 กำหนดให้รถโดยสารใช้ความเร็วได้ไม่เกิน 80 กิโลเมตรต่อชั่วโมง<sup>(7)</sup> เมื่อรถหลุดออกนอกเส้นทางด้วยความเร็วสูงในร่องกลางถนน มีท่อระบายน้ำโผล่พื้นผิวถนน และพุ่มชนต้นไม้ที่มีเส้นผ่าศูนย์กลาง 0.7 เมตร อยู่ห่างจากไหล่ทาง 5 เมตร ซึ่งเป็นสภาพข้างทางที่ไม่ปลอดภัย โดยมาตรฐานของสภาพข้างทางที่ไม่เป็นอันตรายต่อผู้ขับขี่ (Forgiving Roadside) กำหนดให้มีเขตปลอดภัย (Clear Zone) และไม่มีสิ่งกีดขวางข้างทาง เช่น ท่อระบายน้ำที่โผล่พื้นผิวถนน ต้นไม้ไม่ควรมีเส้นผ่าศูนย์กลางมากกว่า 10 เซนติเมตร และมีความสูงจากพื้นดินมากกว่า 15 เซนติเมตร และควรมีระยะห่างจากขอบทาง 5-7 เมตร<sup>(8)</sup> จากเหตุการณ์ดังกล่าวส่งผลให้เกิดความเสียหายรุนแรงกับรถ และทำให้ผู้โดยสารมากรับรถทั้งหมดได้รับบาดเจ็บและผู้เสียชีวิต โดยส่วนใหญ่บาดเจ็บที่ศีรษะ (ตารางที่ 1)

- หาแนวทางมาตรการป้องกันไม่ให้เกิดอุบัติเหตุทางถนนกับรถรับ-ส่งนักเรียนในพื้นที่ โดยแขวงการทางควรดำเนินการเบื้องต้นในการตัดต้นไม้ที่มีเส้นรอบวงเกินกว่ามาตรฐานที่กำหนด ที่อยู่ในบริเวณระยะปลอดภัยข้างทางในบริเวณจุดเสี่ยงที่เคยเกิดอุบัติเหตุบ่อยครั้ง จัดทำเส้นชะลอความเร็ว (Rumble strip) บนถนนต่อเนื่อง เป็นช่วงยาว ๆ ประมาณ 500 เมตร และติดตั้งป้ายควบคุมความเร็ว

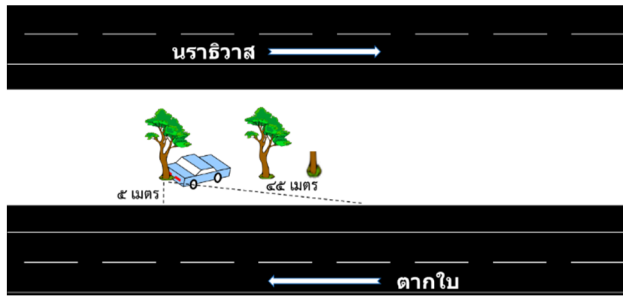
รูปที่ 5 ภาพร่างสภาพแวดล้อมหลังเกิด

หลังเกิดเหตุบริเวณถนนไม่มีร่องรอยเบรค หรือรอยไถล มีรอยล้อเป็นทางยาวตั้งแต่ขอบทางด้านขวาจนถึงต้นไม้ที่ชนเป็นระยะทางประมาณ 45 เมตร เส้นรอบวงต้นไม้ที่ถูกชนมีขนาด 2.4 เมตร เส้นผ่าศูนย์กลาง 0.7 เมตร (รูปที่ 5) ชาวบ้านที่อาศัยบริเวณใกล้จุดเกิดเหตุบอกว่า “บริเวณนี้มีรถประสบอุบัติเหตุชนต้นไม้ ที่ทำให้มีผู้บาดเจ็บและเสียชีวิตบ่อยครั้ง”
