การเฝ้าระวังทางระบาดวิทยา WESR Weekly Epidemiological Surveillance Report

ปีที่ ๓๕ ฉบับที่ ๕ : ๘ กุมภาพันธ์ ๒๕๕๑ Volume 39 Number 5 : February 8, 2008

การสอบสวนการบาดเจ็บ กรณีรถทัวร์โดยสารสายกรุงเทพฯ - สงขลาพลิกคว่ำ
การสอบสวนทางระบาดวิทยา หมู่ที่ 1 ตำบลปากแตระ อำเภอระโนด จังหวัดสงขลา วันที่ 22 พฤศจิกายน 2549
(Injury Investigation Report of Air - Conditioned bus' Accident in Songkhla Province, 2006)

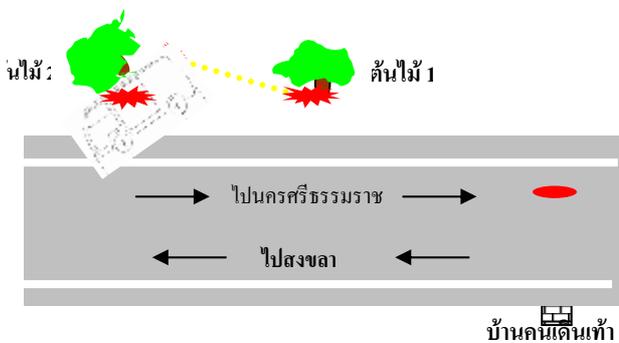
รูปที่ 1 ตำแหน่งขณะประสบอุบัติเหตุของรถทัวร์โดยสารจากกรุงเทพฯ ถึงหาดใหญ่ ณ วันที่ 22 พฤศจิกายน 2549

ผู้ขับขี่เห็นคนเดินเท้าอยู่บนถนนจึงพยายามหักหลบด้านขวา ทำให้ส่วนท้ายบริเวณประตูเปิดขึ้นลงด้านซ้ายของรถทัวร์เกี่ยวกับคนเดินเท้า รถเสียการทรงตัวเหวี่ยงไปด้านซ้าย ซึ่งมีการจัดงานศพอยู่บริเวณริมถนน จึงต้องหักพวงมาลัยไปด้านขวา ทำให้รถพลิกโผล่ไปบนถนน ส่วนท้ายของรถกระแทกคันไม้ริมถนนคันที่ 1 และโผล่ต่อไปหยุดอยู่ที่คันไม้ข้างถนนคันที่ 2 โดยหลังการรถส่วนกลางกระแทกติดอยู่กับคันไม้ พนักงานต้อนรับที่นั่งบริเวณส่วนท้ายของรถกระเด็นออกนอกตัวรถตกลงในทุ่งหญ้าที่มีแอ่งน้ำ หลังจากนั้นผู้โดยสารส่วนหน้าได้ทยอยออกทางกระจกหน้ารถ ผู้โดยสารส่วนท้ายบางคนได้รับการช่วยเหลือออกมาทางรอยฉีกขาดบริเวณท้ายรถ และเริ่มมีน้ำเข้ามาบริเวณส่วนท้ายของรถบางส่วน ได้รับการช่วยเหลือเบื้องต้นจากตำรวจ ทีมกู้ภัยของโรงพยาบาล และอบจ. ภายใน 15 นาที มีผู้เสียชีวิตบนถนน 1 ราย และผู้บาดเจ็บได้รับการนำส่งโรงพยาบาล นอกจากนี้มีผู้ติดอยู่บริเวณหลังการรถกับคันไม้ จำนวน 4 ราย โดยใช้เวลาประมาณ 1 ชั่วโมง ในการช่วยเหลือผู้ที่ติดอยู่ในซากรถ พบว่า ผู้ที่ติดอยู่บริเวณหลังการรถกับคันไม้ จำนวน 4 ราย เป็นผู้เสียชีวิต 1 ราย เหตุการณ์ครั้งนี้มี ผู้ประสบอุบัติเหตุทั้งหมด 26 ราย ผู้โดยสาร 25 ราย คนเดินเท้า 1 ราย เป็นผู้เสียชีวิตในที่เกิดเหตุ 2 ราย (ผู้โดยสารรถทัวร์ 1 ราย และคนเดินเท้า 1 ราย) และได้รับการตรวจชันสูตรที่โรงพยาบาลในพื้นที่

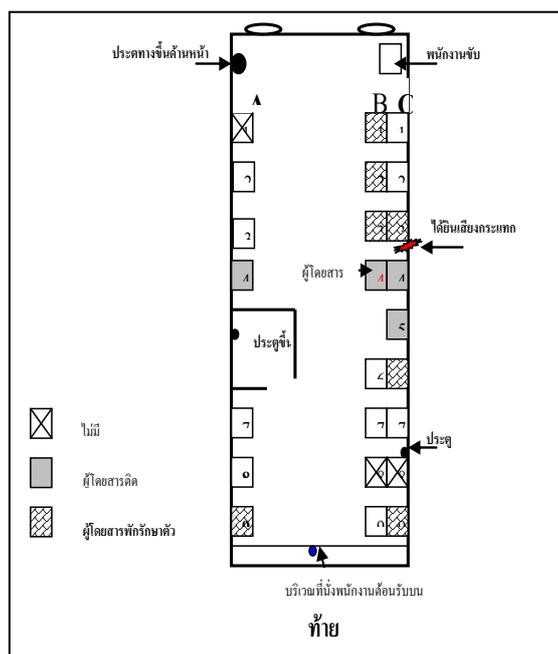
รูปที่ 2 ตำแหน่งของผู้โดยสารในรถทัวร์โดยสารจากกรุงเทพฯ - หาดใหญ่ ณ วันที่ 22 พฤศจิกายน 2549

ผู้บาดเจ็บทั้งหมด 18 ราย ได้รับการดูแลเบื้องต้นที่โรงพยาบาลในพื้นที่ และสามารถกลับบ้านได้ 7 ราย ได้รับการส่งต่อเพื่อรับการรักษา 9 ราย (ต้องนอนพักรักษาตัวในโรงพยาบาล 7 ราย) และต้องนอนพักรักษาตัวในโรงพยาบาลหลังเกิดอุบัติเหตุ 2 ราย ลักษณะการได้รับบาดเจ็บของผู้เสียชีวิตจากสมองถูกกระทบกระเทือน ลักษณะการได้รับบาดเจ็บของผู้ประสบอุบัติเหตุ พบว่า ผู้โดยสารที่นั่งแถวที่ 1 - 3 ส่วนหน้าของรถทัวร์ ที่ตกจากเก้าอี้ขณะที่รถเหวี่ยงตัวได้รับบาดเจ็บกระดูกหัก ส่วนผู้ที่ไม่ตกจากเก้าอี้ได้รับบาดเจ็บเป็นแผลขีดข่วน ผู้โดยสารที่นั่งแถวที่ 4 - 6 ตรงกลางของรถที่มีการกระแทกติดกับคันไม้ มีผู้เสียชีวิต 1 ราย อีก 3 รายต้องนอนพักรักษาตัวอยู่ในโรงพยาบาล แถวที่ 6 C ได้รับบาดเจ็บกระดูกเชิงกรานหัก ผู้โดยสารที่นั่งแถวที่ 7 - 9 บริเวณส่วนท้าย ผู้ที่ตกจากเก้าอี้ในขณะที่รถเหวี่ยงได้รับบาดเจ็บกระดูกหักและผู้โดยสารแถวท้ายสุด และบริเวณที่นั่งพนักงานต้อนรับบนรถ มีแผลฉีกขาด

ขณะเกิดอุบัติเหตุ ผู้โดยสารไม่ได้คาดเข็มขัดนิรภัย 13 ราย เบาะที่นั่งได้รับการปรับนอนจำนวน 8 ราย ปรับนอนเล็กน้อย 4 ราย ปรับนั่งตรง 2 ราย และมีผู้โดยสารตกจากเบาะที่นั่ง จำนวน 7 ราย ไม่ตกจากที่นั่งจำนวน 7 ราย

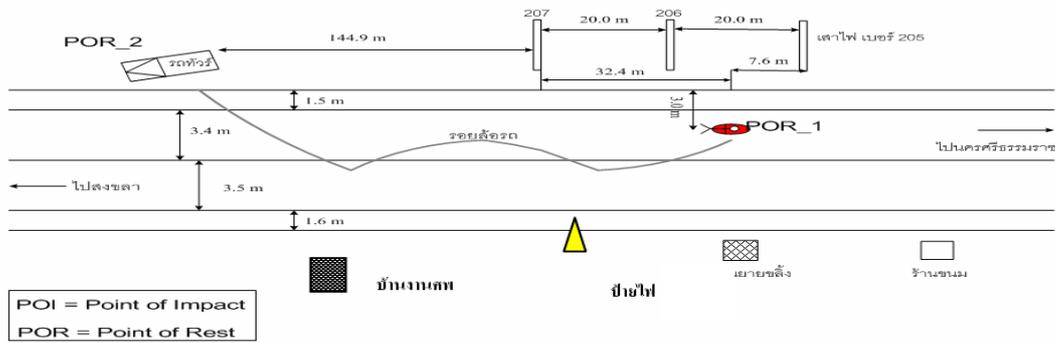
ลักษณะถนนชั้น 3 มี 2 ช่องจราจร รถม่วงสวนทางกัน เลนขวกว้าง 3.5 เมตร เลนซ้ายกว้าง 3.4 เมตร มีไหล่ทางทั้ง 2 ด้าน ไหล่ทางด้านขวากว้าง 1.60 เมตร ด้านซ้ายกว้าง 1.50 เมตร ผิวจราจรลาดยาง ลักษณะทางตรง มีเส้นเครื่องหมายจราจรบนผิวทาง ผิวถนนเรียบ มีความต่างระดับเป็นบางช่วง ข้างทางด้านขวามีต้นไม้ใหญ่ ทุ่งหญ้า แอ่งน้ำเป็นบางช่วง ในวันและเวลาที่เกิดอุบัติเหตุทัศนวิสัยและสภาพแวดล้อม มีสภาพภูมิอากาศแจ่มใส ไม่มีไฟส่องสว่างบนถนน สภาพทางแห้ง ในสถานที่เกิดเหตุยังคงพบร่องรอยล้อยางบนถนน นอกจากนี้มีการตั้งป้าย 3 เหลี่ยมลักษณะคล้ายไฟจราจรบนไหล่ทาง ห่างจากถนนประมาณ 1.6 เมตร ตรงกับบ้านคนเดินเท้า และมีระยะทางห่างจากบ้านจัดงานศพประมาณ 100 เมตร ในวันเกิดเหตุช่วงเวลาประมาณ 05.00 น. เริ่มมีมอเตอร์ไซด์พ่วงข้างมาขายของข้างทางให้กับชาวบ้านบริเวณนั้น โดยจะจอดขายของบนไหล่ทางด้านซ้าย ก่อนถึงหน้าบ้านคนเดินเท้า สันนิษฐานว่า หลังจากคนเดินเท้าซื้อของเสร็จ อาจจะเดินอ้อมป้ายไฟขึ้นมายบนถนน เพื่อเดินกลับบ้าน

1. ให้ความรู้ในการใช้ถนนแก่คนเดินเท้า ผู้ขายของบนไหล่ทาง ประชาชนที่อาศัยอยู่ใกล้กับถนน
2. ควรพิจารณาติดตั้งมีป้ายบอกถึงแหล่งชุมชน ฯลฯ ตามสภาพของแต่ละชุมชน
3. ควรมีมาตรการในการควบคุมความเร็วของรถที่เข้มงวด โดยเฉพาะในแหล่งชุมชน
4. กำหนดและบังคับให้มีการติดตั้งและใช้เข็มขัดนิรภัยในเก้อผู้โดยสารทุกที่นั่ง
5. รถที่จดทะเบียนเป็นรถโดยสารสาธารณะ ควรเข้มงวดเรื่องของการดูแลรักษา ตรวจสอบสภาพยานพาหนะ ให้อยู่ในความปลอดภัยพร้อมใช้งาน
6. ควรมีมาตรการที่เข้มงวดในด้านมาตรฐานด้านวิศวกรรมยานยนต์เกี่ยวกับความแข็งแรงในการยึดที่นั่งผู้โดยสารกับพื้นรถ สภาพโครงสร้างรถที่ไม่แข็งแรง โดยเฉพาะบริเวณหลังคารถ
7. ควรมีการเข้มงวด กำหนดระยะเวลาที่ปลอดภัยที่ปฏิบัติอย่างเคร่งครัดเกี่ยวกับการตั้งป้าย การวางวัสดุสิ่งของบริเวณไหล่ทาง การขายของบนถนน การจัดกิจกรรมงานต่าง ๆ บริเวณไหล่ทาง และการปลูกต้นไม้ใหญ่บริเวณข้างทาง

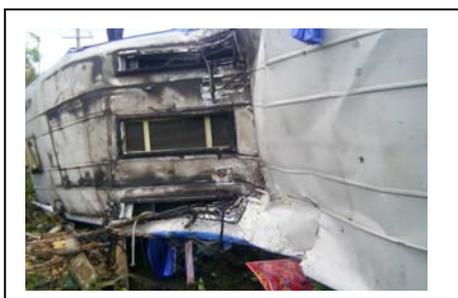
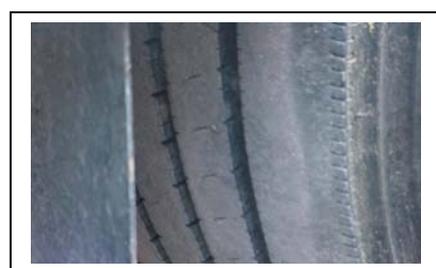
จากการสำรวจบริเวณที่เกิดเหตุและสอบถามผู้ต่อรถ พบว่า เป็นรถทัวร์โดยสาร 8 ล้อ 2 เครื่องยนต์ยี่ห้อวอลโว่ สีฟ้า - ขาว ขนาด 24 ที่นั่ง เป็นรถที่ประกอบโครงสร้างรถจากอู่รถแห่งหนึ่งในจังหวัดสงขลา เป็นรถใหม่ใช้งานมาประมาณ 1 ปีกว่า ใช้วิ่งขึ้น - ลง ประจำเส้นทางสายกรุงเทพฯ-สงขลา-หาดใหญ่ ใช้เวลาวิ่งรถประมาณ 12 ชั่วโมงต่อเที่ยว พักรถประมาณ 8 - 9 ชั่วโมง มีการตรวจสภาพเครื่องยนต์เป็นประจำก่อนออกเดินทางโดยผู้ขับขี่ ครั้งนี้ได้รับการเปลี่ยนยางล้อพ่วงหลัง 2 ล้อก่อนออกเดินทาง ขณะที่รถมีการเหยียดตัว เบาะที่นั่ง (3 A) ได้มีการหลุดออกจากพื้นรถ จากการสำรวจสภาพรถทัวร์ภายหลังเกิดเหตุ พบว่า ได้รับความเสียหายบริเวณหลังคาส่วนกลางขุบ ส่วนท้ายของรถฉีกขาด โครง

ด้านขวาเป็นรอยครูดกับพื้น ไม่ทราบลักษณะของการหลุดของเบาะที่นั่งเนื่องจากได้มีการรื้อเบาะที่นั่งทั้งหมดออก เพื่อซ่อมแซม และตรวจสอบลักษณะล้อด้านหลัง พบว่า ไม่มีดอกยางล้อ
