ปีที่ 43 ฉบับที่ 21 : 1 มิถุนายน 2555

การสอบสวนการบาดเจ็บและเสียชีวิตจากอุบัติเหตุทางถนน

กรณีรถโดยสารปรับอากาศชนกับรถบรรทุกพ่วง 18 ล้อ บนทางหลวงหมายเลข 24 (โชคชัย-เดชอุดม) อำเภอสังขะ จังหวัดสุรินทร์ วันที่ 15 กุมภาพันธ์ 2555

The Investigation of Injuries and Deaths related to Road Traffic: A Case of Crashing between Bus and 18-Wheeled Truck on the Highway No.24 (Chokchai-Det Udom), Sangkha District, Surin Province, 15 February 2012

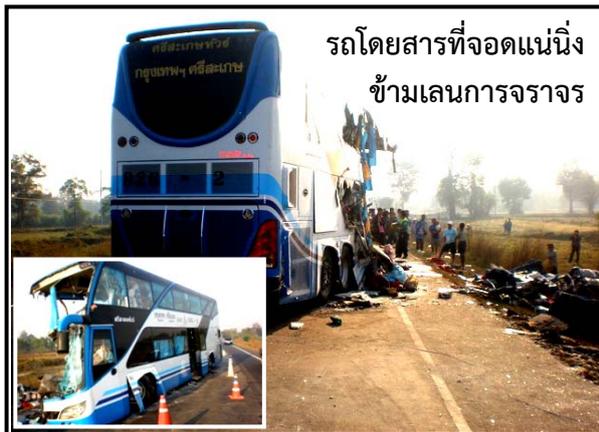
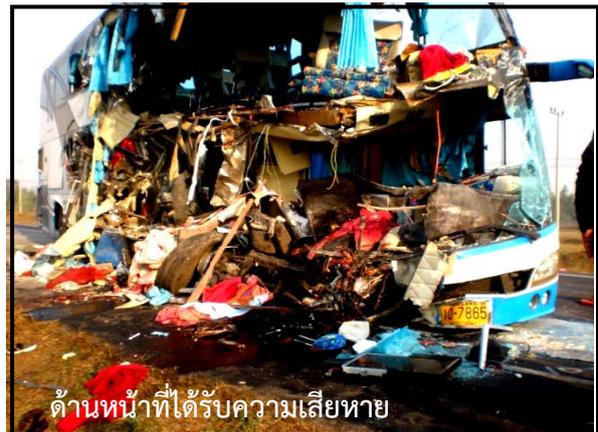
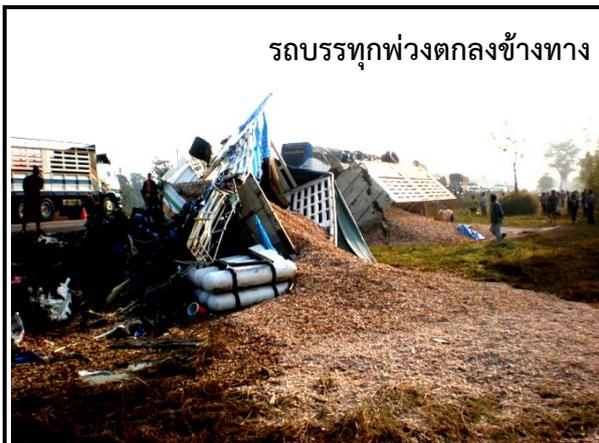
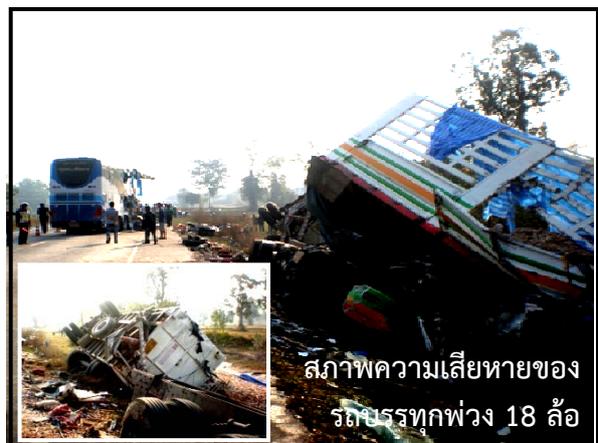
รถที่เกิดเหตุเป็นรถโดยสารปรับอากาศ 2 ชั้น (กรุงเทพฯ-ศรีสะเกษ) ประเภท ม.4ข ของบริษัททัวร์แห่งหนึ่ง ทะเบียนนครราชสีมา จำนวน 48 ที่นั่ง สภาพรถด้านหน้าด้านคนขับบุบชาดหายไปกว่าครึ่งคัน จอดอยู่กลางถนนข้ามเลนมาอีกฝั่ง สภาพห้องโดยสารด้านขวาของตัวรถเสียหายมาก โดยเฉพาะบริเวณคนขับ ล้อแตกบิดเสียรูปออกด้านนอก โครงสร้างของรถเปิดออกจนเกือบถึงเบาะนั่งสุดท้าย เบาะบางส่วนกระเด็นออกนอกรถ ชั้นล่างถูกอัดยุบตัวจนถึงห้องเก็บสัมภาระ ส่วนด้านซ้ายชั้นบนของรถเสียหายไม่มาก มีร่องรอยกระຈกร้าวบริเวณชั้น 2 บริเวณเบาะรถโดยสาร ไม่มีการติดตั้งเข็มขัดนิรภัยสำหรับผู้โดยสาร และผลวิเคราะห์จากวิทยาการตำรวจ พบว่า ไม่มีการใช้ระบบเบรคขณะเกิดเหตุรถบรรทุกพ่วง 18 ล้อ บรรทุกมันสำปะหลังสับหยาบ ของบริษัทแห่งหนึ่ง ทะเบียน อุบลราชธานี พลิกตะแคงตกลงข้างถนนที่เป็นทุ่งนาในเส้นทางที่จะมุ่งหน้าไปจังหวัดนครราชสีมา สภาพด้านหน้ารถพังยับเยินเช่นกัน และมีกลิ่นคล้ายก๊าซเอ็นจีวี โดยห้องโดยสารขับที่พังยุบเข้าหากัน ล้อรถมีบางล้อหลุดออกจากเพลาล้อบิดเสียรูป โครงเหล็กบรรทุกและลูกบรรทุกพ่วงที่บรรทุกมันสำปะหลังสับหยาบพังเสียหาย

โดยเฉพาะด้านขวาของรถ แกนเหล็กโครงสร้างด้านล่างของตัวรถบิดงอ

1. พฤติกรรมของผู้ขับขี่รถโดยสารปรับอากาศ ที่ขาดความชำนาญในการขับที่อาจมีส่วนให้เกิดอุบัติเหตุ เนื่องจากพยายามที่จะขับแซงรถข้างหน้าแต่แซงไม่ได้หลายครั้ง จนเกิดอุบัติเหตุ (จากการสัมภาษณ์ผู้โดยสาร) อีกทั้งผลจากวิทยาการตำรวจระบบเบรครถพบว่าไม่มีการใช้งานขณะเกิดอุบัติเหตุ
2. เบาะนั่งโดยสารที่ไม่มีการติดตั้งเข็มขัดนิรภัย เมื่อเกิดการปะทะกันรุนแรง ทำให้ผู้โดยสารบางรายกระเด็นหลุดออกนอกตัวรถ
3. สภาพถนนสองเลนที่ไม่มีเกาะกลาง รถวิ่งสวนกันไปมา และมีรถบรรทุกขนาดใหญ่วิ่งเป็นจำนวนมากเป็น ปัจจัยเสริมในการเกิดเหตุครั้งนี้ได้เช่นกัน
4. ความเหนื่อยล้าทางกายของพนักงานขับรถโดยสารที่ขาดการพักผ่อนอย่างเพียงพอ อันเนื่องจากต้องขับที่ติดต่อกันเป็นระยะเวลาประมาณ 6 ชั่วโมง

รูปที่ 5 สภาพความเสียหายของรถโดยสารปรับอากาศ 2 ชั้น และรถบรรทุกพ่วง 18 ล้อ ณ บริเวณจุดเกิดเหตุ

2. รถโดยสารควรปรับปรุงให้ได้มาตรฐานของกรมขนส่งทางบกตามประเภทของรถโดยสาร และเบาะนั่งโดยสารต้องมีการติดตั้งเข็มขัดนิรภัย
