รายงานการเฝ้าระวังทางระบาดวิทยาประจำสัปดาห์
Weekly Epidemiological Surveillance Report, Thailand

ปีที่ 45 ฉบับที่ 29 : 1 สิงหาคม 2557

การสอบสวนการบาดเจ็บจากอุบัติเหตุรถโดยสารตกเหว จังหวัดลำปาง
วันที่ 25 - 27 ตุลาคม 2556

Injury Investigation of a Bus that Plunged into Ravine in Lampang Province, Thailand, 25 – 27 October 2013

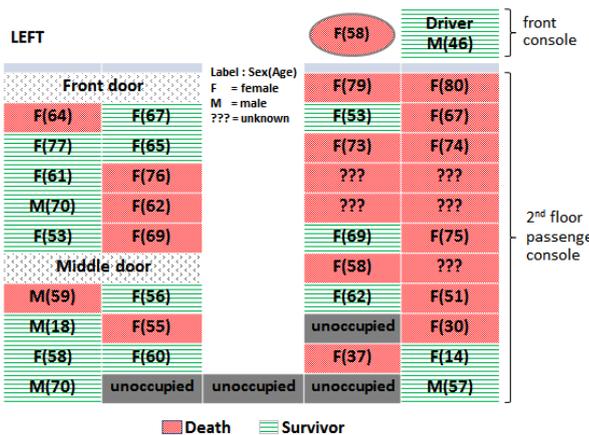
รูปที่ 1 ผังที่นั่งผู้โดยสาร

ลักษณะของผู้โดยสาร มีอายุเฉลี่ย 59 ปี เพศชายต่อเพศหญิงเท่ากับ 1 : 5.5 สาเหตุการเสียชีวิตส่วนใหญ่ ได้แก่ การบาดเจ็บรุนแรงที่ศีรษะร้อยละ 63.6 การบาดเจ็บรุนแรงที่ทรวงอกร้อยละ 18.2 การบาดเจ็บที่กระดูกสันหลังระดับต้นคอร้อยละ 13.6 และการบาดเจ็บรุนแรงที่ช่องท้องร้อยละ 4.6 สำหรับผู้รอดชีวิต 17 รายแพทย์อนุญาตให้กลับบ้านในวันเกิดเหตุจำนวน 3 ราย ที่เหลือ 14 ราย ถูกส่งตัวเข้ารับรักษาในโรงพยาบาลข้างเคียง ค่าคะแนนการบาดเจ็บ (ISS) ของผู้เสียชีวิต (n=22) เฉลี่ยเท่ากับ 62.1 คะแนน (SD=18.6) ส่วนของผู้รอดชีวิต (n=17) เฉลี่ยเท่ากับ 8.6 คะแนน (SD=6.4) แผนผังที่นี้ซึ่งผู้โดยสารและสภาพรถโดยสาร ณ ที่เกิดเหตุ แสดงในรูปที่ 1 และ 2

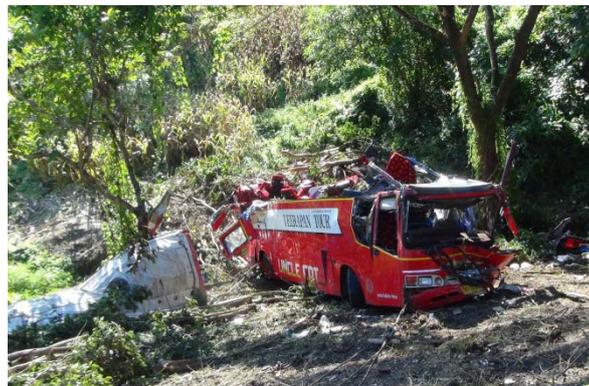
รูปที่ 2 สภาพรถโดยสาร ณ ที่เกิดเหตุ

รถโดยสารคันดังกล่าวได้รับการตรวจสอบสภาพรถจากสำนักงานขนส่งในพื้นที่ล่าสุดเมื่อวันที่ 30 กันยายน 2556 ทั้งนี้รถโดยสารเป็นรถดัดแปลงโดยมีตัวถังอายุมากกว่า 15 ปี (เริ่มจดทะเบียนปี 2540) ทำให้ระบบเบรกไม่มีระบบหน่วงช่วยห้ามล้อ ที่นั่งผู้โดยสารรวมทั้งที่นั่งคนขับไม่พบว่ามีเข็มขัดนิรภัย ที่นั่งผู้โดยสารมีหมุดยึดที่นั่งกับพื้นห้องโดยสารเพียง 4 ตัว ทำให้เวลาเกิดเหตุที่นั่งส่วนใหญ่หลุดออกจากพื้นห้องโดยสาร ตัวห้องโดยสารเป็นโครงอลูมิเนียมดัดแปลงตรงกลางกลวงซึ่งมีความแข็งแรงไม่เพียงพอสำหรับอุบัติเหตุลักษณะดังกล่าว เพราะตัวหลังคารถหลังเกิดเหตุหลุดออกเกือบทั้งหมด กระจกหน้าต่างไม่ใช่กระจกนิรภัย เมื่อเกิดอุบัติเหตุทำให้มีคมและเป็นอุปสรรคต่อการช่วยเหลือผู้รอดชีวิต หลังเกิดเหตุเครื่องยนต์ดับเอง และไม่เกิดประกายไฟหรือไฟฟ้าลัดวงจร

(2) ควรเพิ่มมาตรฐานและความเข้มงวดในการออกใบรับรองการตรวจสภาพรถโดยสารให้มีความปลอดภัยมากขึ้น โดยเฉพาะมาตรฐานอุปกรณ์นิรภัย โครงสร้างที่นั่งผู้โดยสาร ระบบห้ามล้อ และความสมดุลของตัวรถ ซึ่งสอดคล้องกับการศึกษารณีรถโดยสารพลิกคว่ำที่อำเภอต๋อยสะเกิดในปี พ.ศ. 2550 ที่พบว่ารถโดยสารคันดังกล่าวไม่มีเข็มขัดนิรภัยและหมุดยึดที่นั่งไม่มีความแข็งแรงพอ และมีอายุการใช้งานมานาน^(3,4) และยังพบรายงานการสำรวจของศูนย์วิจัยอุบัติเหตุแห่งประเทศไทยที่พบว่ารถโดยสารเกือบทั้งหมด (99.5%) ในประเทศไทยไม่มีอุปกรณ์นิรภัย⁽¹⁰⁾
