ปีที่ 45 ฉบับที่ 36 : 19 กันยายน 2557

การสอบสวนกรณีผู้เสียชีวิตจากการขาดอากาศหรือในที่อับอากาศ จากการบำรุงรักษา
สถานีสูบน้ำเสียศรีสุทศน์ อำเภอเมือง จังหวัดภูเก็ต วันที่ 26 มีนาคม 2557

Investigation on Deaths in the Confined Spaces at Srisutus Sewage Pump Station
during the Maintenance Period, Phuket Province, Thailand, 26th March 2014

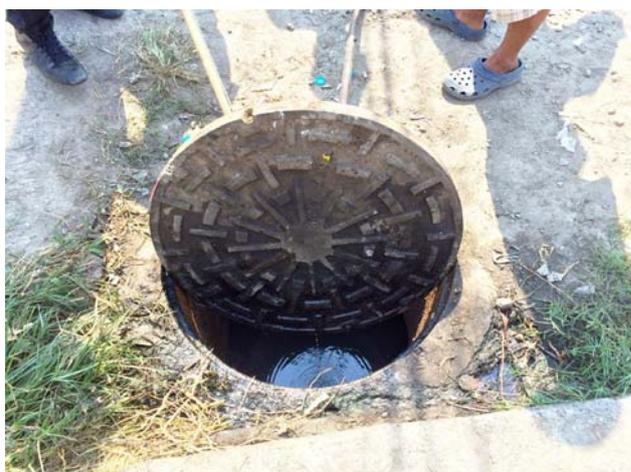
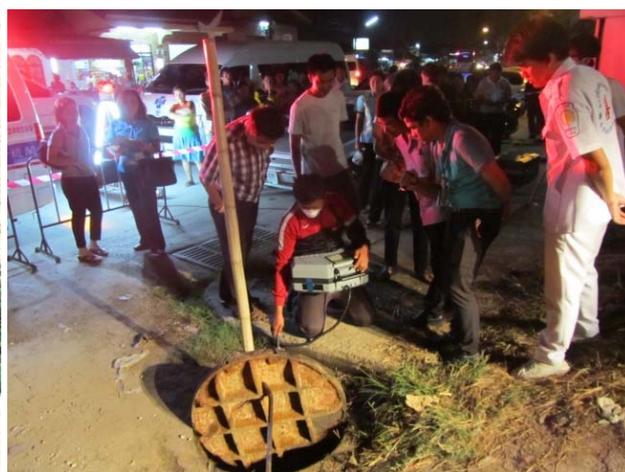
รูปที่ 1 ลักษณะบ่อพักน้ำเสียที่พนักงานบริษัทรับเหมาลงไปซ่อมปั๊มน้ำ

บ่อพักน้ำเสีย เป็นบ่อกลมขนาดเส้นผ่าศูนย์กลาง 0.80 เมตร ลึก 4.60 เมตร มีบันไดโลหะสำหรับลงไปปฏิบัติงานภายใน บ่อ วันเกิดเหตุพนักงานได้เปิดฝาบ่อพักน้ำและบ่อสูบเพื่อไล่อากาศ ก่อนปฏิบัติงานซ่อมบำรุงปั๊มสูบน้ำเสียตามปกติ แต่พบว่าวันนั้นมี น้ำทะเลหนุน และน้ำเสียไหลเข้าพื้นที่ปฏิบัติงาน มีกลิ่นเหม็น รุนแรง จึงต้องมีการกั้นน้ำและสูบน้ำออก พนักงานที่ลงไปปฏิบัติงาน ในบ่อพักน้ำเสียไม่ได้สวมใส่อุปกรณ์ป้องกันอันตรายส่วนบุคคล ในขณะที่ปฏิบัติงาน

ผลการตรวจวัดระดับก๊าซในที่อับอากาศ พบก๊าซ ไฮโดรเจนซัลไฟด์ 41.7 ppm. ก๊าซออกซิเจน (O₂) 20.9 % ก๊าซคาร์บอนมอนอกไซด์ (CO) 4 ppm. ไม่พบเปอร์เซ็นต์ก๊าซที่ระเบิดได้ (LEL) ขณะตรวจวัดหลังจากเกิดเหตุประมาณ 8 ชั่วโมง โดยมีการกวนน้ำเสียบริเวณกันบ่อเนื่องจากหากไม่มีการกวน จะไม่สามารถตรวจวัดก๊าซดังกล่าวได้ ค่าที่วัดได้น่าจะต่ำกว่าช่วงเกิดเหตุ เนื่องจากก๊าซไฮโดรเจนซัลไฟด์ถูกเจือจางจากการมีน้ำทะเลลักเข้ามาบริเวณท่อพักน้ำเสียทำให้มีการไล่อากาศจากกันบ่อ ก๊าซไฮโดรเจนซัลไฟด์ที่พบในระดับสูงเกิดจากการย่อยสลายของสารอินทรีย์⁽⁷⁾ ซึ่งอาจเกิดขึ้นได้ในบ่อพักน้ำเสีย เนื่องจากการย่อยสลายของอินทรีย์วัตถุและขยะจากบ้านเรือน หากมีการทำความสะอาดบริเวณท่อพักและท่อลำเลียงน้ำเสียก็จะไม่เกิดก๊าซไฮโดรเจนซัลไฟด์มากเกินไป แต่เนื่องจากระบบบำบัดน้ำเสีย ผู้ปฏิบัติงานจะลงไปบำรุงรักษาเมื่อมีการเสียของปั้มสูบน้ำ และสาเหตุของระดับก๊าซไฮโดรเจนซัลไฟด์หลังจากการกวนน้ำแล้วตรวจวัดทันที มีค่าสูงกว่าจากการวัดขณะน้ำนิ่งเนื่องจากก๊าซชนิดนี้มีค่าความถ่วงจำเพาะ = 1.45 ซึ่งหนักกว่าน้ำ (น้ำ = 1)⁽⁸⁾ มีคุณสมบัติหนักกว่าอากาศเมื่อมีการกวนน้ำจึงทำให้เกิดการฟุ้งกระจายของก๊าซมากขึ้นเหตุการณ์ครั้งนี้ มีลักษณะเดียวกับเหตุการณ์การบาดเจ็บและเสียชีวิตของลูกเรือประมง ในจังหวัดภูเก็ต ที่พบระดับก๊าซ

1.1 เพื่อป้องกันการเสียชีวิตหมุ่ควรให้คำแนะนำแก่สถานประกอบการที่มีที่อับอากาศ บริษัทรับเหมาดูแลระบบบำบัดน้ำเสีย ควรระมัดระวังในการช่วยเหลือ ควรใช้อุปกรณ์ในการช่วยเหลือโดยการดึงขึ้นมาจากที่อับอากาศ ไม่ควรลงไปช่วยเหลือโดยตรง

1.2 ควรจัดให้มีการระบายอากาศ บริเวณที่อับอากาศ และต้องลงไปปฏิบัติงาน มีการตรวจสอบโดยการตรวจวัดปริมาณก๊าซที่อาจเป็นอันตราย ได้แก่ ก๊าซไฮโดรเจนซัลไฟด์ ก๊าซคาร์บอนไดออกไซด์ และออกซิเจน เป็นต้น
