การเฝ้าระวังทางระบาดวิทยา WESR ประจำสัปดาห์

การสอบสวนการบาดเจ็บอุบัติเหตุรถโดยสารพลิกคว่ำ

อำเภอไทรโยค จังหวัดกาญจนบุรี วันที่ 11 พฤศจิกายน 2549

(Mass casualty causes by a bus accident in Saiyok district Kanchanaburi Province, November 11, 2006)

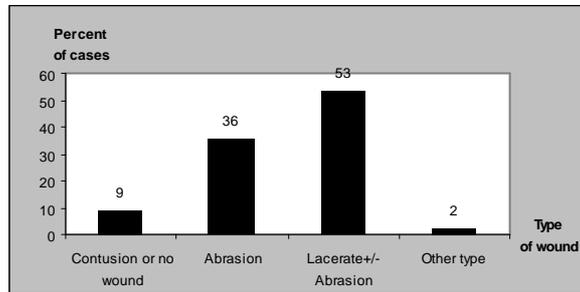
แผนภูมิที่ 1 ร้อยละของผู้บาดเจ็บ จำแนกตามชนิดของบาดแผล วันที่ 11 พฤศจิกายน 2549 (N=45)

พบกรณีกระดูกหัก 33% จากทั้งหมด ส่วนลักษณะบาดแผลแบ่งเป็น 4 ประเภทคือ 1 Contusion/no wound

2. Abrasion wound 3 Lacerated wound (+/-abrasion wound) และชนิดอื่น ๆ เช่น Penetrating wound ดังแผนภูมิที่ 1

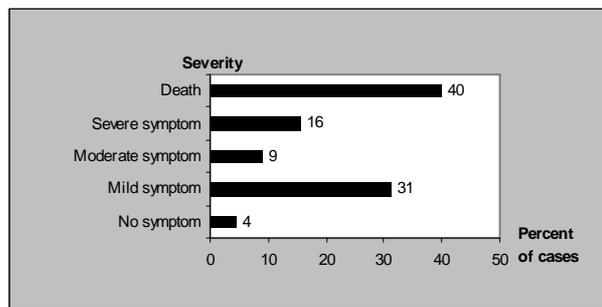
แผนภูมิที่ 2 ร้อยละของผู้บาดเจ็บ จำแนกตามความรุนแรงของการบาดเจ็บ วันที่ 11 พฤศจิกายน 2549 (N=45)

แบ่งออกเป็น no symptom ไม่มีอาการ, mild symptom บาดเจ็บเล็กน้อย สามารถกลับบ้านได้หลังจากการปฐมพยาบาลเบื้องต้น, moderate symptom บาดเจ็บปานกลาง ต้องรอดูอาการในโรงพยาบาล, severe symptom บาดเจ็บรุนแรง ต้องนอนพักรักษาในโรงพยาบาล และ death เสียชีวิตทั้งที่เกิดเหตุและที่โรงพยาบาล

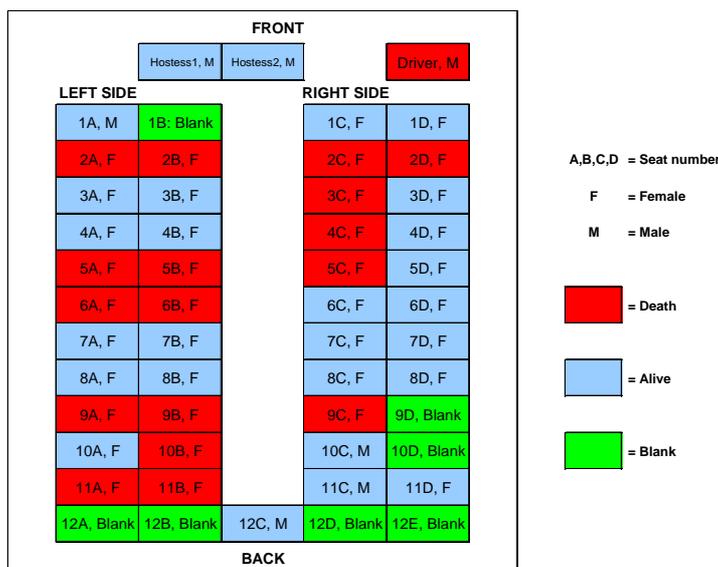
ตารางที่ 2 แสดงตำแหน่งที่นั่งของผู้บาดเจ็บและผู้เสียชีวิตภายในรถโดยสาร

เมื่อเจ้าหน้าที่กู้ภัยขากรรถขึ้น ก็พบผู้โดยสารที่ถูกรถทับเสียชีวิตแบ่งเป็นสามกลุ่มคือ บริเวณช่วงหน้าต่างรถ 4 ราย ช่วงกลางรถ 5 ราย และช่วงท้ายรถ 4 ราย ซึ่งอาจอธิบายได้โดยหลักโมเมนตัม

หากพิจารณาโดยกลไกการชน ผู้โดยสารที่นั่งด้านซ้ายของรถโดยสารมีความเสี่ยงต่อการบาดเจ็บรุนแรงและเสียชีวิตมากกว่าผู้ที่นั่งด้านขวา เนื่องจากเป็นด้านที่รถพลิกคว่ำเกิดการกระแทกและไถลไปกับพื้น ซึ่งพบว่าผู้โดยสารที่นั่งติดหน้าต่างซ้ายมักหลุดกระเด็นออกนอกตัวรถทางหน้าต่างทำให้ได้รับบาดเจ็บรุนแรงและเสียชีวิต ส่วนผู้ที่นั่งขวามือของผู้ที่กระเด็นออกทางหน้าต่างก็มีโอกาสสูงที่จะหลุดตามออกมาด้วย ตรงกันข้ามหากผู้ที่นั่งด้านซ้ายไม่หลุดกระเด็นผู้ที่นั่งขวามือก็มักจะไม่หลุดกระเด็นเช่นเดียวกัน จากการทดสอบทางสถิติพบผู้โดยสารที่นั่งด้านซ้ายของรถโดยสารมีความเสี่ยงต่อการบาดเจ็บรุนแรงและเสียชีวิตมากกว่าผู้ที่นั่งด้านขวา 1.5 - 1.7 เท่า ซึ่งกรณีค่า 95% CI คร่อม 1 อาจเป็นผลมาจากขนาดตัวอย่างที่เล็ก แต่ถ้าดูจากกลไกการชนแล้วการนั่งด้านซ้ายน่าจะมีความเสี่ยงมากกว่าจริง

สำหรับผู้โดยสารหมายเลขที่นั่ง 10A ซึ่งรอดชีวิต ในขณะที่เพื่อนซึ่งนั่งรอบ ๆ เสียชีวิตทั้งหมด เป็นเพราะผู้บาดเจ็บตกลงไปในแนวข้างทางลึกกว่าจุดที่เพื่อนซึ่งนั่งรอบ ๆ ตกลงไปแล้วถูกรถโดยสารทับซ้ำอีกครั้ง ผู้บาดเจ็บไม่ถูกรถทับจึงรอดชีวิต
