ปีที่ 54 ฉบับที่ 24 : 23 มิถุนายน 2566

กองระบาดวิทยา กรมควบคุมโรค กระทรวงสาธารณสุข / Division of Epidemiology, Department of Disease Control, Ministry of Public Health

การสอบสวนอุบัติเหตุหมู่ : กรณีรถตู้รับส่งนักเรียนตกลงข้างถนนหมายเลข 208  
อำเภอเมือง จังหวัดขอนแก่น วันที่ 9 กุมภาพันธ์ 2566

(Mass casualty accident investigation: The school van fall into the ravine beside the highway  
No.208, Mueang District, Khon Kaen Province, Thailand, 9 February 2023)

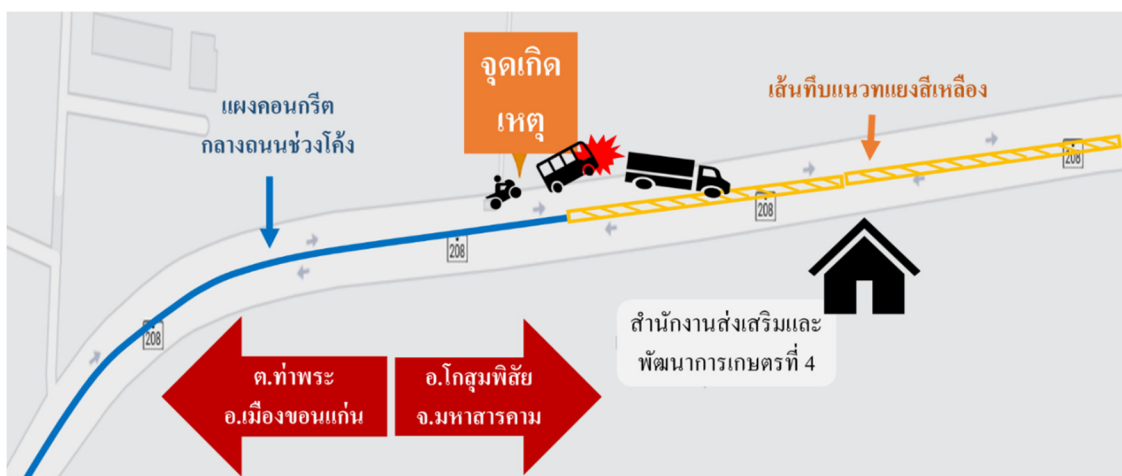
หลบออกด้านซ้าย เป็นเหตุให้รถจักรยานยนต์คันหนึ่งซึ่งขี่ตามมาเสียหลักล้มและคนขี่ได้รับบาดเจ็บ ในขณะที่รถตู้เองก็พุ่งออกนอกขอบถนนด้านซ้าย ตกลงไปในร่องข้างทางลึกประมาณ 2 เมตร ในลักษณะสภาพพลิกตะแคงด้านซ้าย (รูปที่ 1-2)

รูปที่ 1 ภาพจำลองเหตุการณ์ขณะรถบรรทุกกึ่งพ่วงกำลังจะเลี้ยวกลับรถ รถตู้รับส่งนักเรียนหักพวงมาลัยออกด้านซ้ายหลุดขอบทางตกลงไปในร่องลึกข้างถนน และรถจักรยานยนต์ที่ขี่ตามรถตู้มาเสียหลักล้ม

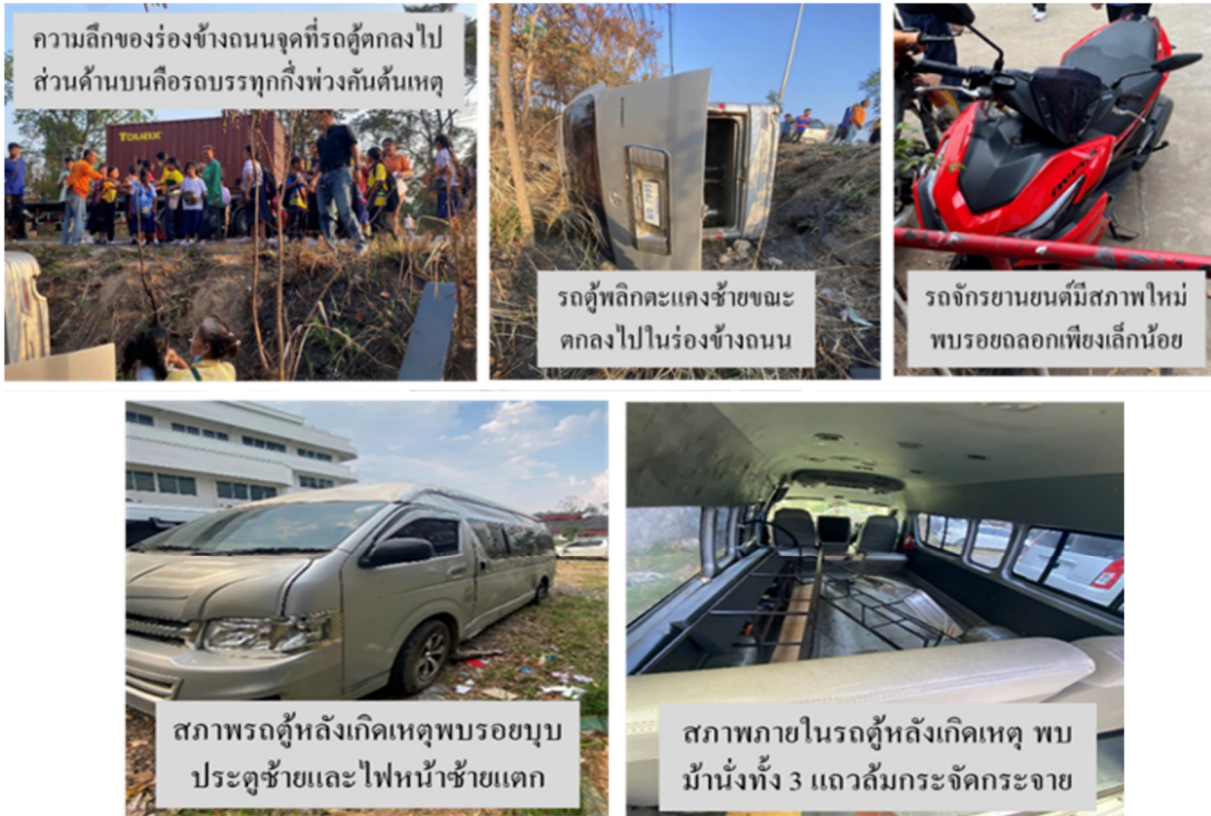
รูปที่ 2 สภาพรถตู้รับส่งนักเรียนและรถจักรยานยนต์ภายหลังเกิดเหตุ

ส่วนปัจจัยเสี่ยงของการบาดเจ็บในครั้งนี้ คือ “การบรรทุกนักเรียนจำนวนมากถึง 20 คน” “การดัดแปลงเบาะรถตู้รับส่งนักเรียนเป็นที่นั่งตามแนวยาวของตัวรถ” และ “ที่นั่งผู้โดยสารไม่ได้ยึดติดกับพื้นรถตู้” ซึ่งกรมขนส่งทางบกกำหนดมาตรฐานความปลอดภัยของรถรับส่งนักเรียนไว้ให้บรรทุกไม่เกิน 12 คน ที่นั่งผู้โดยสารต้องยึดแน่นกับพื้นรถ ไม่มีพื้นที่สำหรับนักเรียนยืน รถตู้ต้องจัดวางที่นั่งเป็นแถวตอนตามแนวกว้างของตัวรถเท่านั้น ห้ามดัดแปลงสภาพรถ ห้ามเพิ่มเบาะที่นั่งหรือการต่อเติมกระบะท้าย และต้องผ่านการรับรองจากโรงเรียนหรือสถานศึกษา ต้องขออนุญาตให้รถให้ถูกต้อง นำรถเข้าตรวจสภาพ ณ สำนักงานขนส่งจังหวัดที่โรงเรียนหรือสถานศึกษาตั้งอยู่ในเขตพื้นที่ เพื่อให้เป็นไปตามมาตรฐานความปลอดภัยที่ทางราชการกำหนด ซึ่งจะได้รับอนุญาตครั้งละ 1 ภาคการศึกษาเท่านั้น ภายในรถต้องมีเครื่องมือที่จำเป็นสำหรับช่วยเหลือนักเรียนเมื่อมีอุบัติเหตุ เช่น ถังดับเพลิง ค้อนทุบกระจก ซึ่งการดัดแปลงรถตู้ไม่เป็นไปตามกฎระเบียบกรมการขนส่งทางบก<sup>(5)</sup> ผู้ฝ่าฝืนสามารถถูกแจ้งเพิกถอนใบอนุญาตให้รถและไม่สามารถขอได้ใหม่จนกว่าจะพ้นระยะเวลาหนึ่งปี สำหรับผู้ขับขี่ต้องได้รับใบอนุญาตขับรถยนต์ส่วนบุคคลมาแล้วไม่น้อยกว่า 3 ปี หรือได้รับใบอนุญาตขับรถยนต์สาธารณะมีคุณลักษณะประจำอยู่ในรถตลอดเวลาที่ใช้รับส่งนักเรียน

สำหรับปัจจัยเสี่ยงของการบาดเจ็บระหว่างผู้ที่ได้รับบาดเจ็บกับผู้ที่ไม่ได้รับบาดเจ็บนั้นไม่พบปัจจัยที่แตกต่างกันอย่างชัดเจน การเพิ่มความเข้มงวดของโรงเรียนในการตรวจใบอนุญาตรถรับส่งนักเรียนจะเป็นการกระตุ้นให้ผู้ประกอบการรถรับส่งนักเรียนนำรถไปตรวจสภาพจากขนส่งจังหวัดสามารถป้องกันการฝ่าฝืนระเบียบการดัดแปลงรถได้ การดัดแปลงเบาะรถตู้รับส่งนักเรียนเป็นที่นั่งตามแนวยาวของตัวรถส่งผลให้ไม่สามารถติดตั้งระบบเข็มขัดนิรภัยได้ เมื่อประสบเหตุเด็กนักเรียนจึงตกจากที่นั่งของตนเองนั่ง เกิดการกระแทกกับเพื่อนนักเรียนคนอื่น ซึ่งสอดคล้องกับการศึกษาของ DF Huelke และคณะ<sup>(6)</sup>

3. โรงเรียนและสถานศึกษาต่าง ๆ ควรมีมาตรการองค์การด้านความปลอดภัยทางถนน โดยเพิ่มความเข้มงวดในการ รับรองรถรับส่งนักเรียนทุกคัน ตรวจให้รถรับส่งนักเรียนได้ตามมาตรฐานของกรมขนส่งทางบก ไม่มีการดัดแปลงที่นั้งเพิ่มเติม ไม่มีการบรรทุกนักเรียนเกินอัตรา และให้ผู้ประกอบการรับส่งนักเรียนได้นำรถเข้าตรวจสภาพและจดทะเบียนกับสำนักงานขนส่งจังหวัด

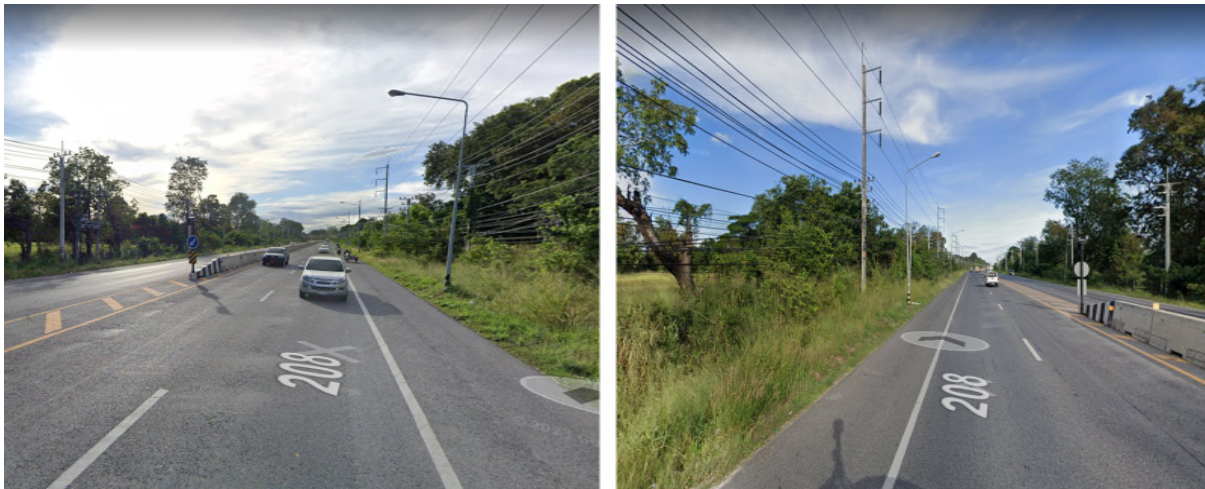
รูปที่ 3 สภาพถนนและสิ่งแวดล้อมบริเวณจุดเกิดเหตุ

ปัจจัยเสี่ยงของการเกิดอุบัติเหตุครั้งนี้ คือ “การกลับรถในที่ห้ามกลับรถของคนขับรถบรรทุกกึ่งพ่วง” ซึ่งเกิดจากความเข้าใจที่คลาดเคลื่อนต่อสัญลักษณ์จราจรทางถนนว่าเส้นทึบแนวทแยงมุมสีเหลืองสามารถกลับรถได้ แต่ที่จริงแล้วไม่สามารถกลับรถได้ตามกฎหมาย<sup>(1)</sup> เส้นทึบแนวทแยงมุมสีเหลืองนั้นเป็นสัญลักษณ์เกาะสี<sup>(2)</sup> ห้ามไม่ให้รถล้ำเข้าไปในพื้นที่ภายในเส้นจึงไม่อนุญาตให้ทำการกลับรถ ซึ่งสัญลักษณ์เส้นทึบแนวทแยงมุมนี้มีบรรจุอยู่ในสัญลักษณ์ที่ใช้ในการสอบใบขับขี่ แต่ผู้ขับรถบรรทุกเกิดการเข้าใจความหมายของสัญลักษณ์ดังกล่าวผิดจึงทำให้เกิดการฝ่าฝืนกฎจราจรเกิดขึ้น หากเพิ่มการทดสอบความเข้าใจสัญลักษณ์จราจรในการต่ออายุใบขับขี่จะช่วยลดปัญหาได้

“ด้านข้างถนนที่ไม่มีราวกันและมีร่องลึกประมาณ 2 เมตร” ส่งผลให้รถตู้ไม่มีสิ่งกีดขวางที่ช่วยชะลอความเร็วรถก่อนหลุดขอบถนนตกลงตกลงไปในร่องข้างถนนโดยพลิกตะแคงซ้ายครั้งเดียว ไม่พบกลไกการชนหรือพลิกคว่ำรูปแบบอื่นร่วมด้วย ซึ่งเมื่อพิจารณาความรุนแรงของการบาดเจ็บที่เกิดจากเหตุการณ์พลิกคว่ำของรถ ไม่พบการบาดเจ็บที่รุนแรง สอดคล้องกับการศึกษาของ David C Viano และคณะ ที่ศึกษาข้อมูล NASS-CDS ช่วงปี ค.ศ. 1994–2013 พบการบาดเจ็บรุนแรงจากการกระแทกระหว่างร่างกายผู้โดยสารเพียงร้อยละ 0.84 ของการบาดเจ็บรุนแรงทั้งหมด<sup>(7)</sup> และสอดคล้องกับการศึกษาของ Sunayana Moriarty และคณะ พบว่าการชนที่มีกลไกพลิกคว่ำร่วมกับกลไกอื่น ๆ มีความสัมพันธ์กับการบาดเจ็บรุนแรงมากกว่าการชนที่มีกลไกพลิกคว่ำเพียงอย่างเดียว 3.5 เท่า (OR 3.52 95% CI 1.87–6.60)<sup>(8)</sup>

1. แขวงทางหลวงควรติดป้ายห้ามกลับรถเพื่อเป็นการย้ำเตือนแก่ผู้ใช้ถนน พิจารณาเพิ่มราวกันข้างทางและเพิ่มแผงคอนกรีตตลอดแนวที่เป็นเกาะสี่เหลี่ยม เพื่อป้องกันการฝ่าฝืนกฎจราจรของผู้ขับขี่ยวดยานบริเวณจุดเกิดเหตุดังกล่าว พิจารณาสร้างจุดกลับรถที่เหมาะสมเพื่ออำนวยความสะดวกแก่ยวดยานให้สามารถกลับรถได้อย่างปลอดภัย และพิจารณาติดตั้งกล้องวงจรปิดเพื่อดำเนินการตามกฎหมายต่อผู้กระทำความผิดต่อไป
