# การเฝ้าระวังทางระบาดวิทยา WESR ประจำสัปดาห์

รายงานการสอบสวนการบาดเจ็บเสียชีวิตและการดำเนินงานตอบโต้ภาวะฉุกเฉินทางสาธารณสุข ในกรณีเกิดอุบัติเหตุกับ

การสอบสวนทางระบาดวิทยา เครื่องบินโดยสารลำหนึ่ง ณ ท่าอากาศยานนานาชาติภูเก็ต วันที่ 16 กันยายน 2550

Investigated Report of Injury & Death Cases and Public Health Emergency Response in an Airplane Accident at Phuket International Airport

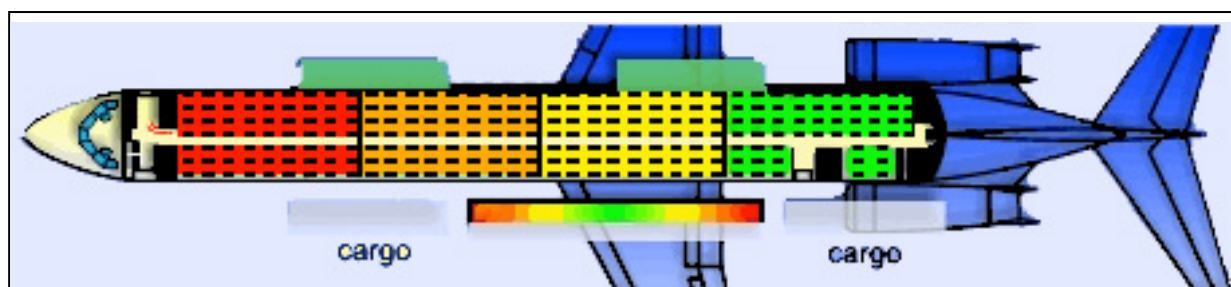
ภาพที่ 1 แสดงส่วนของที่นั่งบนเครื่องบิน จำแนกตามลำดับการนั่งบนเครื่องบิน MD 82 จำนวน 172 ที่นั่ง ของสายการบินแห่งหนึ่ง

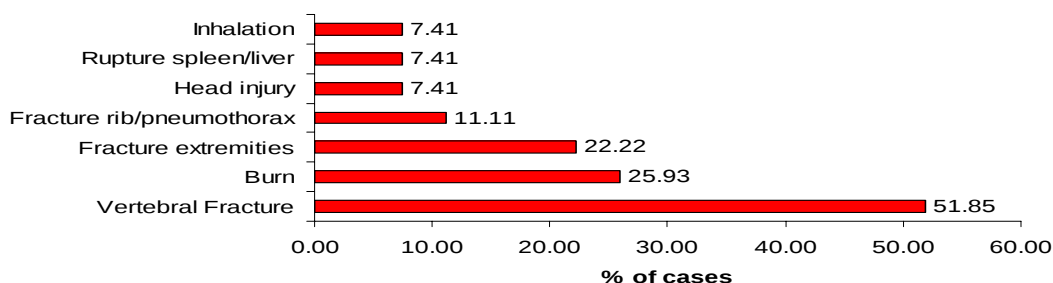
ภาพที่ 2 ภาพแสดงการบาดเจ็บที่รุนแรงเป็นผลจากอุบัติเหตุทางเครื่องบิน (27คน)

การบาดเจ็บส่วนใหญ่จะบาดเจ็บที่กระดูกสันหลัง ทั้งนี้เนื่องจากเข็มขัดนิรภัยสำหรับผู้โดยสารบนเครื่องบินไม่สามารถป้องกันแรงกระชากที่เกิดในแนวระนาบ ได้เต็มที่ จึงทำให้เกิดผลกระทบต่อด้านหลังที่เป็นจุดหมุนของร่างกาย เช่น บริเวณคอและเอวขณะเกิดแรงกระทำ ถ้าปฏิบัติท่าที่นั่งตามคู่มือความปลอดภัยจะช่วยลดความรุนแรงดังกล่าวได้ แต่เนื่องจากช่วงห่างระหว่างแถวแคบเกินไปจึงไม่สามารถปฏิบัติได้ตามภาพที่แนะนำและขณะนี้ยังไม่มีกฎหมายกำหนดระยะห่างระหว่างแถว
