# Modification of the Ventilation fan mask with a Mechanical Ventilator in an accident patient, Hamilton G5 model

การดัดแปลงหน้ากากครอบพัสดลมระบายอากาศ  
เพื่อใช้กับเครื่องช่วยหายใจในผู้ป่วยอุบัติเหตุ ยี่ห้อแฮมมิลตัน รุ่น จี 5

Kotchakron Yongtharvon<sup>1</sup> Sunisa pommongkut<sup>2</sup> and Juthamart Pundee<sup>3</sup>

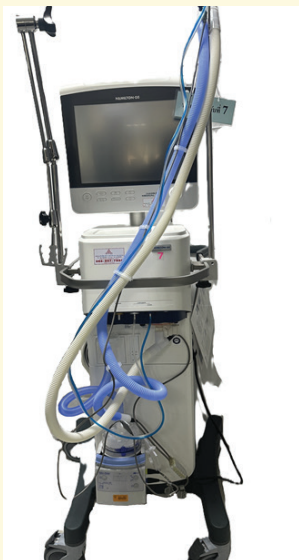
ภาพที่ 1

เครื่องช่วยหายใจ ยี่ห้อ Hamilton รุ่น G5
