รายงานการเฝ้าระวังทางระบาดวิทยาประจำสัปดาห์
Weekly Epidemiological Surveillance Report, Thailand

ปีที่ 53 ฉบับที่ 26 : 8 กรกฎาคม 2565

การสอบสวนอุบัติเหตุหมู่ : รถตู้ชนท้ายรถพ่วง ถ.มิตรภาพ อ.บ้านแฮด จ.ขอนแก่น วันที่ 11 เมษายน 2564

(The investigation of mass casualty incident: a case of crashing between the van and the trailer on the Mittraphap Road, Ban Haet District, Khon kaen Province, Thailand, 11 April 2021)

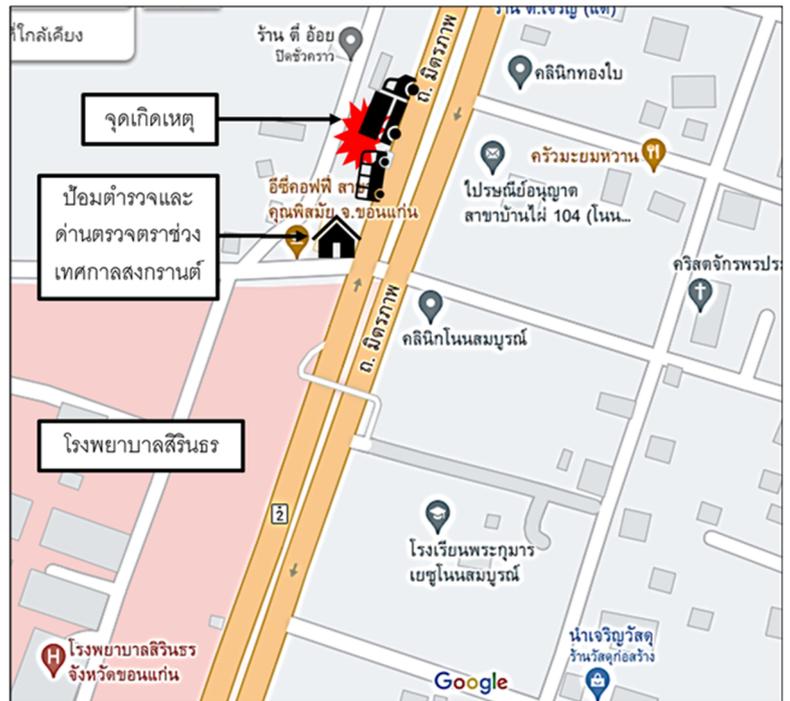
รูปที่ 1 แผนที่แสดงบริเวณจุดเกิดเหตุรถตู้ชนท้ายรถพ่วงสลิปแปดล้อ ซึ่งตั้งอยู่บริเวณริมถนนมิตรภาพใกล้จุดกลับรถหน้าโรงพยาบาลสิรินธร จังหวัดขอนแก่น

ในจังหวัดนครราชสีมา 15-20 นาที จนกระทั่งเวลา 05.10 น. เมื่อรถขับถึง อ.พล จ.ขอนแก่น คนขับรถได้พูดกับภรรยาว่ารู้สึกง่วง แต่ยังคงขับรถต่อไม่ได้หยุดพัก จนกระทั่งขับมาถึงจุดกลับรถบนถนนมิตรภาพช่วงหน้าโรงพยาบาลสิรินธร อ.บ้านแฮด จ.ขอนแก่น รถได้เสียหลักเบี่ยงออกข้างทางด้านซ้าย เฉี่ยวชายคนหนึ่งที่กำลังเดินอยู่ข้างทาง จากนั้นพุ่งชนกับท้ายรถพ่วงสลิปแปดล้อที่จอดพักอยู่บริเวณไหล่ทาง ใกล้จุดดังกล่าวและเกิดแรงเหวี่ยงกระแทกเข้ากับต้นไม้ข้างทาง ส่งผลให้คนขับรถตู้เสียชีวิตทันทีในที่เกิดเหตุ ส่วนผู้โดยสารได้รับบาดเจ็บทั้ง 10 ราย โดยชายที่เดินข้างทางถูกเฉี่ยวพบแผลลอกเล็กน้อย ในขณะที่คนขับรถพ่วงสลิปแปดล้อไม่ได้รับบาดเจ็บใด ๆ

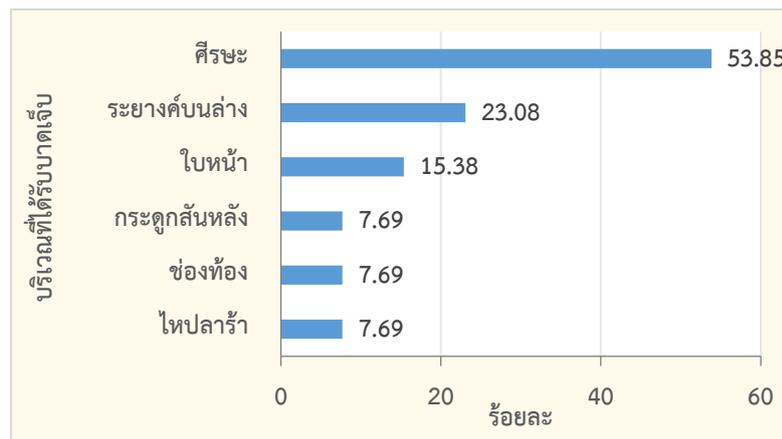
รูปที่ 3 ร้อยละของบริเวณที่ได้รับบาดเจ็บ (N = 13)

บริเวณที่พบการบาดเจ็บ 3 ลำดับแรก คือ ศีรษะ (ร้อยละ 53.85) แขน/ขา (ร้อยละ 23.08) และใบหน้า (ร้อยละ 15.38) ตามลำดับ (รูปที่ 2) โดยผู้เสียชีวิตได้รับบาดเจ็บบริเวณศีรษะอย่างรุนแรงทั้ง 2 ราย (ร้อยละ 100) ผู้บาดเจ็บหนักได้รับบาดเจ็บบริเวณศีรษะมากที่สุด (ร้อยละ 42.86) รองลงมา คือ แขน/ขา (ร้อยละ 19) และช่องท้อง (ร้อยละ 14) ผู้บาดเจ็บปานกลางได้รับบาดเจ็บบริเวณแขน/มือและกระดูกสันหลังมากที่สุดพอ ๆ กัน (ร้อยละ 50) ส่วนผู้บาดเจ็บเล็กน้อยได้รับบาดเจ็บบริเวณใบหน้ามากที่สุด (ร้อยละ 50) รองลงมา คือ ศีรษะและกระดูกไหปลาร้า เท่ากัน (ร้อยละ 25) สำหรับลักษณะบาดแผลที่พบ มีดังนี้ แผลฉีกขาด (Lacerated wound) 4 ราย (ร้อยละ 30.77) แผลถลอก (Abrasion) 2 ราย (ร้อยละ 15.38) แผลฟกช้ำ (Contusion) 1 ราย (ร้อยละ 7.69) และกระดูกหักร่วมกับแผลเปิด (Open fracture) 6 ราย (ร้อยละ 46.15)

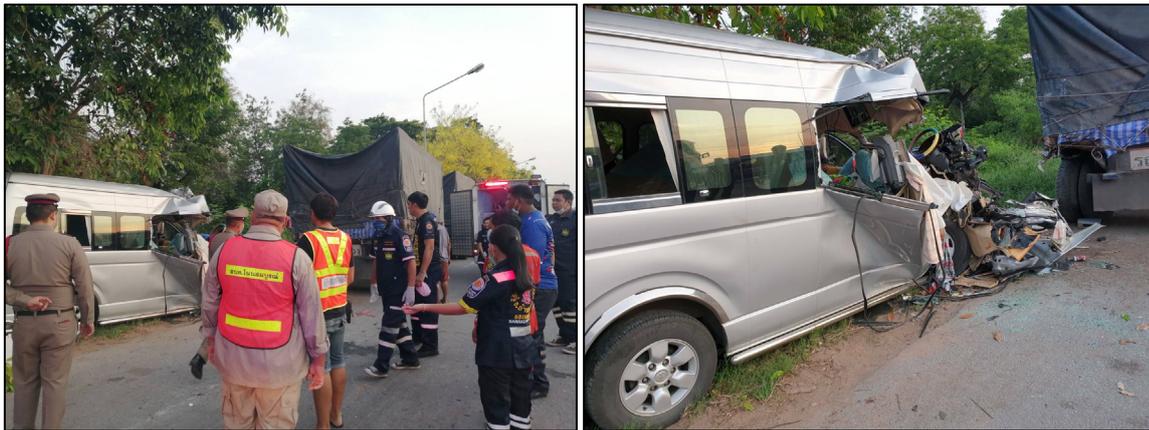
รูปที่ 5 สภาพรถตู้และรถพ่วงสับแปดล้อ ณ จุดเกิดเหตุ

ขณะเกิดเหตุ	<p>ขณะเกิดเหตุผู้โดยสารทั้งหมดกำลังนอนหลับจึงไม่มีการระมัดระวังตัวขณะเกิดเหตุ อีกทั้งไม่ได้รัดเข็มขัดนิรภัย มีเพียงคนขับรถและภรรยาซึ่งนั่งข้างคนขับรัดเข็มขัดนิรภัย</p>	<p>ผู้สังเกตเหตุการณ์ที่จุดตรวจฯซึ่งอยู่ใกล้จุดเกิดเหตุแจ้งว่าขณะรถตู้กำลังจะพุ่งชนเข้ากับรถพ่วงไม่ได้ยินเสียงเบรกเลย จากการสังเกตผิวถนนบริเวณจุดเกิดเหตุไม่พบรอยเบรกดังนั้น ความเร็วก่อนพุ่งชนจึงน่าจะเท่ากับขณะที่วิ่งมาก่อนถึงจุดเกิดเหตุภายในรถพบ <i>เก้าอี้ผู้โดยสารทุกแถวหลุดออกจากพื้นรถหลังชนและไปกดทับ/กระแทกกับผู้โดยสารแต่ละคนอย่างรุนแรง</i></p>	<p>พบรถบรรทุกพ่วงขนาดใหญ่จอดอยู่ไหล่ทาง โดยไม่มีสัญญาณเตือนใด ๆ ก่อนถึงรถพ่วง ข้างทางพบต้นไม้ยืนต้นแข็งแรงหลายต้น หลังพุ่งชนกับรถบรรทุกพ่วงแล้ว พบรถตู้เกิดแรงเหวี่ยงกระแทกเข้ากับต้นไม้ข้างทางดังกล่าว ส่งผลให้ด้านซ้ายช่วงกลางของรถตู้พังยุบและกระเจกแตก</p>

1. ผู้ขับขี่ยานพาหนะควรพักผ่อนให้เพียงพอก่อนออกเดินทาง หากเกิดอาการง่วงระหว่างทางควรเปลี่ยนคนขับหรือจอดพักทันที
2. เมื่อมีเหตุจำเป็นต้องจอดพักรถข้างทาง ผู้ขับขี่ควรวางกรวยจราจรหรือสัญญาณเตือนไม่น้อยกว่า 50 เมตรก่อนถึงจุดจอดพักรถเพื่อให้ผู้ขับขี่คนอื่น ๆ สังเกตเห็นและสามารถหยุดชะลอรถได้โดยปลอดภัย
