ปีที่ 51 ฉบับที่ 1 : 17 มกราคม 2563

กองระบาดวิทยา กรมควบคุมโรค กระทรวงสาธารณสุข / Division of Epidemiology, Department of Disease Control, Ministry of Public Health

การสอบสวนการบาดเจ็บและเสียชีวิต กรณีรถโดยสารประจำทางลื่นเสียหลักชนต้นไม้  
อำเภอโนนสูง จังหวัดนครราชสีมา วันที่ 29 มีนาคม 2562  
(Road traffic investigation of the bus running off road  
and crashing into a tree, Non Sung district, Nakhon Ratchasima province, 29 March 2019)

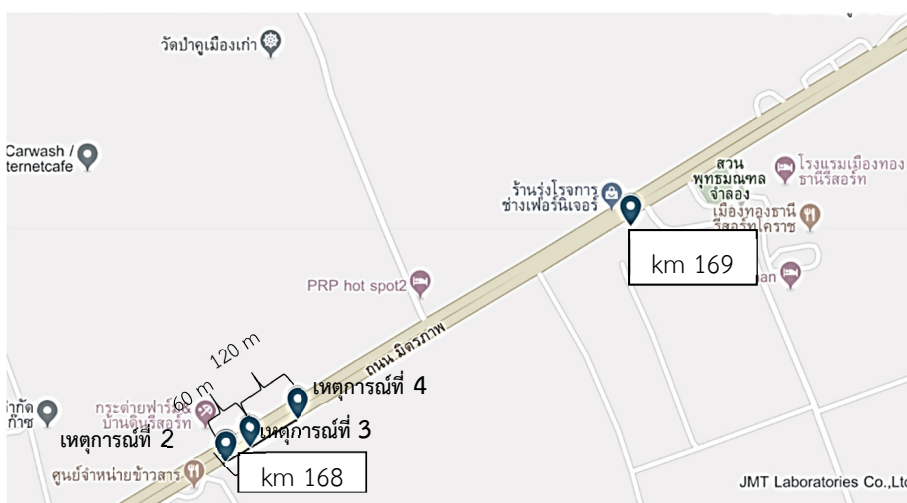
**เหตุการณ์ที่ 4** เป็นเหตุการณ์ที่รับแจ้งและสอบสวน (รูปที่ 2) เวลาประมาณ 17:00 น. ของวันที่ 27 มีนาคม 2562 รถปรับอากาศโดยสารชั้น 1 (เส้นทางธาตุพนม-กุดชุม-กรุงเทพฯ) เป็นระยะทางประมาณ 690 กิโลเมตร โดยปกติใช้เวลาในการเดินทางประมาณ 11 ชั่วโมง 20 นาที (จากการคำนวณเวลาการเดินทางปกติด้วย Google map) ออกเดินทางจากสถานีขนส่งธาตุพนมและแวะรับผู้โดยสารที่สถานีขนส่งมุกดาหารในเวลา 18:00 น. มีพนักงานขับรถ 1 คน พนักงานรถ 1 คน และผู้โดยสาร 38 คน หลังจากเดินทางจากจุดเริ่มต้นเป็นระยะทาง 420 กิโลเมตร มาถึงจุดเกิดอุบัติเหตุบนถนนทางหลวงแผ่นดินสาย 2 มิตรภาพ ช่วงหลักกิโลเมตร 168-169 (ขาเข้านครราชสีมา) อำเภอโนนสูง จังหวัดนครราชสีมา เวลาประมาณ 00:00 น. ของวันที่ 28 มีนาคม 2562

รูปที่ 2 จุดที่เกิดเหตุของอุบัติเหตุระหว่างหลักกิโลเมตรที่ 168 และ 169 ที่เกิดระหว่างวันที่ 27 มีนาคม 2562 เวลาประมาณ 23:20 น. ถึง 28 มีนาคม 2562 เวลาประมาณ 00:00 น.

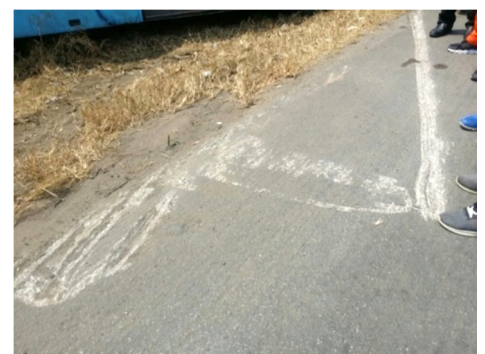
ถนนที่เกิดเหตุเป็นถนนมิตรภาพ หลักกิโลเมตรที่ 168-169 บริเวณด้านซ้่งน้ำหน้กด้านทองหลาง ตำบลโตนด อำเภอโนนสูง จังหวัดนครราชสีมา ขาขึ้นจังหวัดกรุงเทพมหานคร สภาพถนนเป็นทางตรง ผิวถนนเรียบลาดยาง เป็นถนน 4 ช่องจราจร แบ่งฝั่งขาขึ้นและขาล่องชัดเจนโดยเกาะกลางถนนเป็นร่องคู มีต้นไม้ใหญ่เป็นส่วนใหญ่ในเกาะกลางถนนและข้างทาง ไม่มีไฟส่องสว่าง มีเส้นจราจรชัดเจน เส้นแบ่งทิศทางจราจรเป็นเส้นประ มีเส้นขอบทาง สภาพสัถีเส้นบนผิวทางชัดเจน มีไหล่ทาง ไม่มีป้ายจำกัดความเร็ว ช่วงเวลาที่เกิดเหตุเป็นช่วงดึก หลังฝนหยุดตก หลังเกิดเหตุพบรอยเบรกบนพื้นถนน มีรอยเบรกล้อขัดแบบ Yaw marks (รอยไถล)

รูปที่ 5 รอยเบรกของรถบนถนนหลังเกิดเหตุ
