ปีที่ 46 ฉบับที่ 44 : 13 พฤศจิกายน 2558 Volume 46 Number 44 : November 13, 2015

ความเข้าใจระหว่างเสื้อชูชีพและเสื้อพองตัว จากการสอบสวนการบาดเจ็บและเสียชีวิตจากการเดินทางโดยเรือ จังหวัดชลบุรี เดือนพฤศจิกายน 2556

Understanding about Buoyancy Aid and Life Vest,

According to an Investigation on Boat Traveling Injury in Chon Buri, November 2013

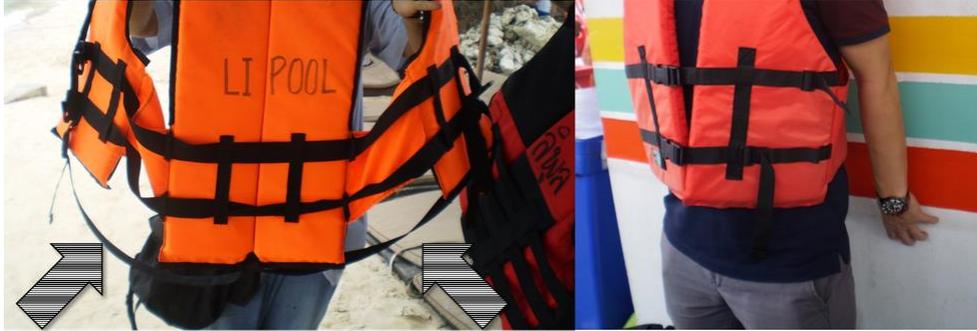
ลักษณะเสื้อชูชีพที่วางไว้บนเรือไม่มีสายรัดขา รวมทั้งไม่มีขนาดที่พอเหมาะกับผู้สวมใส่ (ชูชีพมีขนาดเท่ากันทั้งลำ ซึ่งหลวมเกินไปสำหรับผู้โดยสารที่ตัวเล็ก) โดยเฉพาะผู้โดยสารที่เป็นเด็ก และไม่พบว่ามีการระบุมาตรฐานเสื้อชูชีพตัวตามมาตรฐานสากล (ISO12402) แต่อย่างใด ดังแสดงในรูปที่ 1

รูปที่ 1 เปรียบเทียบเสื้อชูชีพซึ่งพบในเรือโดยสารระหว่างเกาะล้านและเมืองพัทยา (ขวามือ) ซึ่งไม่มีสายรัดขา เปรียบเทียบกับเสื้อชูชีพของหน่วยกู้ภัย (ภาพซ้ายมือ ลูกศรีเทหา)

เนื่องจากเสื้อชูชีพนั้นมีราคาสูง การกำหนดให้เสื้อชูชีพตัวตามมาตรฐานสากลและมีสายรัดขาในข้อกำหนดมาตรฐานอุปกรณ์ด้านความปลอดภัยบนเรือโดยสารและมีขนาดของเสื้อชูชีพตัวต่างๆที่เหมาะสม โดยเฉพาะผู้โดยสารวัยเด็ก

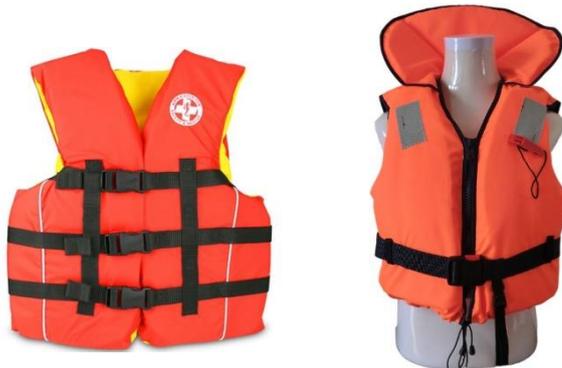
มีความเข้าใจที่คลาดเคลื่อนโดยทั่วไปว่า เสื้อชูชีพและเสื้อชูชีพ คือ สิ่งเดียวกัน แต่ในความเป็นจริงแล้วแตกต่างกัน โดยเสื้อชูชีพจะสามารถพลิกตะแคงใบหน้าผู้สวมใส่ให้พ้นเหนือระดับน้ำได้ภายในเวลา 5 วินาทีหลังจากเกิดเหตุและจะมีลักษณะที่ต่างกัน ดังรูปที่ 2 ถึงแม้ว่าผู้สวมใส่จะอยู่ในภาวะหมดสติ ซึ่งแตกต่างกับเสื้อชูชีพซึ่งผู้สวมใส่จำเป็นต้องมีสติ ช่วยเหลือตนเองได้ และรัดสายรัดต่าง ๆ ให้พอดิตัว มิเช่นนั้นอาจเป็นอันตรายได้

รูปที่ 2 เปรียบเทียบเสื้อชูชีพตัว (ซ้ายมือ) และเสื้อชูชีพ (ขวามือ) โดยเสื้อชูชีพจะมีจุดสังเกต มีวัสดุรอบบริเวณรอบลำคอที่ใหญ่กว่าเสื้อชูชีพตัว
