รายงานการเฝ้าระวังทางระบาดวิทยาประจำสัปดาห์
Weekly Epidemiological Surveillance Report, Thailand

Volume 47 Number 47 : December 2, 2016

อันตรายจากการได้รับสัมผัสละอองไอและก๊าซที่ฉีดพ่นจากระบบดับเพลิงไฟโรเจน
(Death related to acute exposure to aerosol and gas from pyrotechnically generated)

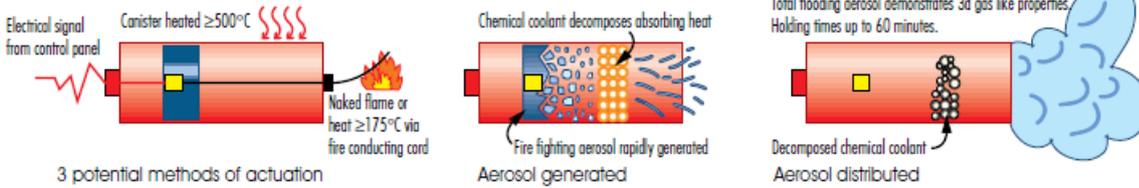
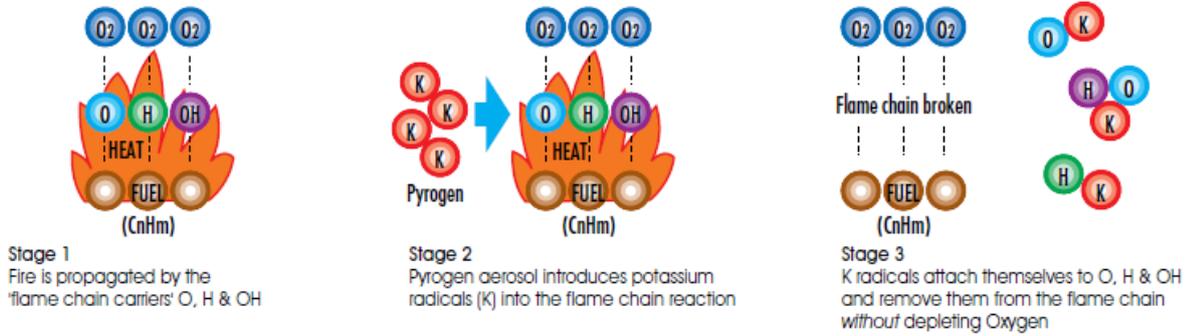
รูปที่ 1 การเกิดปฏิกิริยาการทำงานของเครื่องดับเพลิงไพโรเจน

Pyrogen canister in action

Pyrogen aerosol is a chemical action agent

ร้อนเพื่อทำให้สาร pyrogen ที่อยู่ในรูปของแข็ง ประกอบด้วย Potassium Carbonate (KNO₃) 62.3%, Admixture 16.0%, Plasticised Nitrocellulose 12.7%, Carbon 9.0% ซึ่งสารเหล่านี้เมื่อเกิดปฏิกิริยาเคมีจะกลายเป็นส่วนผสมของละอองไอน้ำ อากาศและก๊าซชนิดออกมาด้วยแรงดันจากถังบรรจุและพุ่งกระจายไปทั่วห้องที่ต้องการดับเพลิง ควัน ละอองไอและก๊าซที่เกิดขึ้นมีส่วนผสมหลักเป็นอนุภาคของ Potassium Carbonate ที่มีอนุภาคขนาดเล็ก และคาร์บอนไดออกไซด์, ไนโตรเจนและไอน้ำรวมอยู่ด้วยกัน อาจเรียกส่วนผสมของก๊าซและควันว่า “ละอองไอน้ำ อากาศ” (aerosol) ก่อนที่สารโพโรเจนจะถูกฉีดออกมาจนถึงจะถูกดูดซับความร้อนที่เกิดขึ้นจากปฏิกิริยาเคมีด้วย Chemical Coolant ที่ถูกบรรจุอยู่ในถังโพโรเจน สารโพโรเจนเมื่อทำปฏิกิริยา

จะเกิดละอองไอน้ำอากาศและก๊าซสามารถฉีดออกมาได้ด้วยวิธีการอย่างใดอย่างหนึ่งใน 3 วิธี ดังนี้

1. เมื่อมีการส่งกระแสไฟฟ้าที่เพียงพอมานเข้าไปในอุปกรณ์จุดระเบิด สารโพโรเจนก็จะทำงานโดยฉีดสารเป็นอนุภาคขนาดเล็กและก๊าซออกมาคลุมทั่วห้อง
2. ทำงานโดยระบบอัตโนมัติด้วยกระแสไฟฟ้าเช่นเดียวกัน แต่มีการควบคุมระบบการสั่งฉีดพ่นแบบอัตโนมัติ เช่น ตู้คอนโทรล, Smoke Detector, Heat Detector รวมอยู่ด้วย
3. ทำงานโดยระบบอัตโนมัติด้วยความร้อน สารโพโรเจนนอกจากจะมีตัวจุดระเบิดด้วยกระแสไฟฟ้า แล้วยังมีตัวจุดระเบิดด้วยความร้อนอยู่ในถังที่จะทำงานเมื่ออุณหภูมิสูงกว่า 175 องศาเซลเซียส ส่งผลให้สารโพโรเจนถูกฉีดพ่นออกมา
