Volume 49 Number 3 : February 2, 2018

การสอบสวนบาดเจ็บและเสียชีวิตจากอุบัติเหตุทางเรือ จังหวัดพระนครศรีอยุธยา เดือนกันยายน 2559

(Investigation of injuries and deaths from ship accidents at Phra Nakhon Si Ayutthaya Province, September 2016)

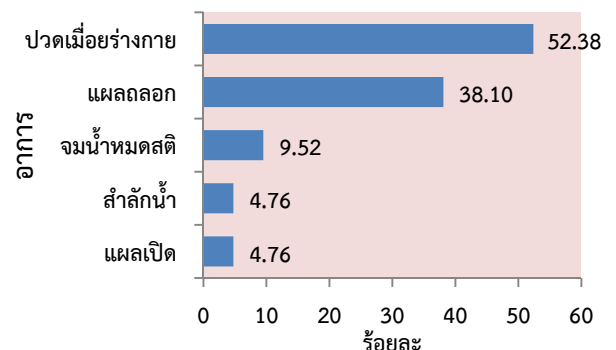
รูปที่ 3 ลักษณะอาการบาดเจ็บของผู้รอดชีวิตจากอุบัติเหตุทางเรือ วัดสนามไชย ตำบลบ้านป้อม อำเภอพระนครศรีอยุธยา จังหวัดพระนครศรีอยุธยา (n=21)

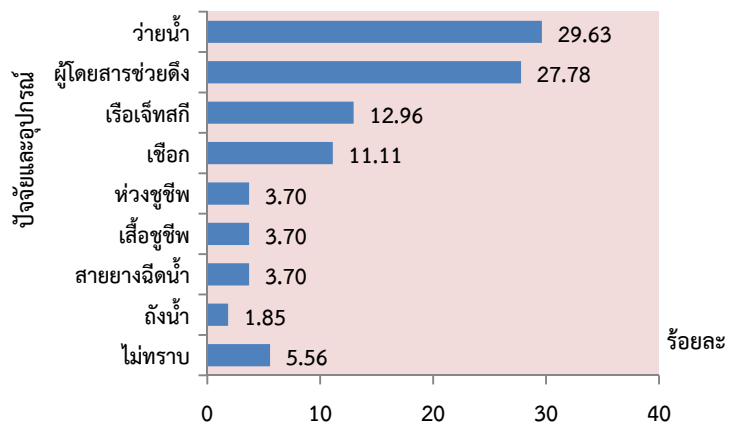
รูปที่ 4 ปัจจัยและอุปกรณ์ที่ช่วยให้รอดชีวิตขณะเกิดอุบัติเหตุทางเรือ วัดสนามไชย ตำบลบ้านป้อม อำเภอพระนครศรีอยุธยา จังหวัดพระนครศรีอยุธยา (n=54)

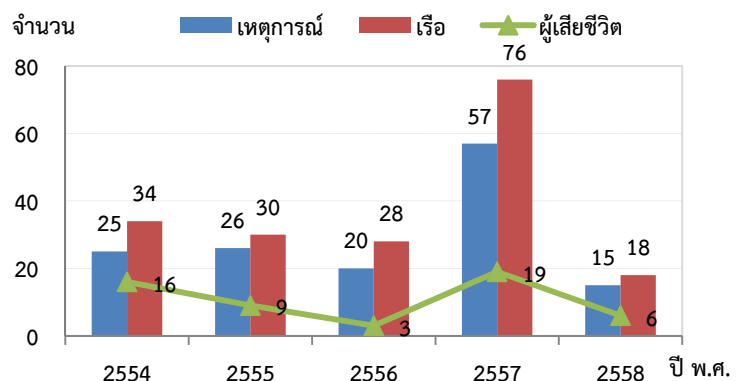
3.2 สถานการณ์อุบัติเหตุทางเรือในประเทศไทย ของกรมเจ้าท่า กระทรวงคมนาคม จากข้อมูลรายงานพบว่าในช่วง 5 ปี (พ.ศ. 2554-2558) มีจำนวนอุบัติเหตุทางเรือทั้งหมด 143 เหตุการณ์ พบมากที่สุดในปี พ.ศ. 2557 จำนวน 57 เหตุการณ์ มีเรือที่เกิดอุบัติเหตุทั้งหมด 76 ลำ และมีผู้เสียชีวิต 19 ราย รองลงมาปี พ.ศ. 2554 จำนวน 25 เหตุการณ์ เรือที่เกิดอุบัติเหตุทั้งหมด 34 ลำ และมีผู้เสียชีวิต 16 ราย (รูปที่ 5)

รูปที่ 5 จำนวนเหตุการณ์ เรือ และผู้เสียชีวิต จากอุบัติเหตุทางเรือในประเทศไทย ของกรมเจ้าท่า ระหว่างปี พ.ศ. 2554-2558
