รายงานการเฝ้าระวังทางระบาดวิทยาประจำสัปดาห์
Weekly Epidemiological Surveillance Report, Thailand

ปีที่ 51 ฉบับที่ 2 : 24 มกราคม 2563

การสอบสวนสาเหตุการบาดเจ็บและเสียชีวิตจากการจราจรทางถนน
กรณีรถตู้ชนรถบรรทุกพ่วง 18 ล้อ อำเภอวังสมบูรณ์ จังหวัดสระแก้ว เดือนสิงหาคม 2562
(Investigation of road traffic injuries and deaths in a crash between
a van and a heavy truck in Wang Sombun District, Sa Kaeo Province, Thailand, August 2019)

Investigation of road traffic injuries and deaths in a crash between a van and a heavy truck in Wang Sombun District, Sa Kaeo Province, Thailand, August 2019

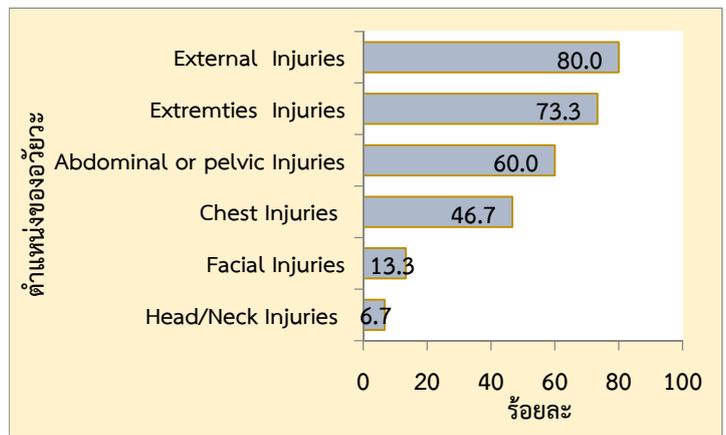
จากการสอบสวนพบผู้บาดเจ็บและเสียชีวิตจากเหตุการณ์ในครั้งนี้รวม 15 ราย โดยเสียชีวิตรวม 12 ราย (เสียชีวิต ณ ที่เกิดเหตุจำนวน 11 ราย และเสียชีวิตที่โรงพยาบาล 1 ราย) ผู้บาดเจ็บและเสียชีวิตทั้งหมดเป็นพนักงานขับรถตู้และผู้โดยสารในรถตู้ โดยเป็นสัญชาติลาว 13 รายและไทย 2 ราย อัตราส่วนผู้บาดเจ็บเพศชายต่อเพศหญิงเท่ากับ 1.14 ต่อ 1 ผู้บาดเจ็บและเสียชีวิตมีอายุ 19-55 ปี โดยค่ามัธยฐานของอายุ 28 ปี พบการบาดเจ็บการแตกและการแยกของผิวหนังมากที่สุด ร้อยละ 80 รองลงมา คือ การบาดเจ็บของรยางค์ ร้อยละ 73.3 การบาดเจ็บของช่องท้องและเชิงกราน ร้อยละ 60 และการบาดเจ็บที่ตำแหน่งอื่น ๆ (รูปที่ 1)

รูปที่ 1 ร้อยละของผู้บาดเจ็บและเสียชีวิต จำแนกตามตำแหน่งของอวัยวะที่ได้รับบาดเจ็บ จากเหตุรถตู้ชนรถบรรทุกพ่วง 18 ล้อ จังหวัดสระแก้ว วันที่ 18 สิงหาคม 2562 (n = 15)

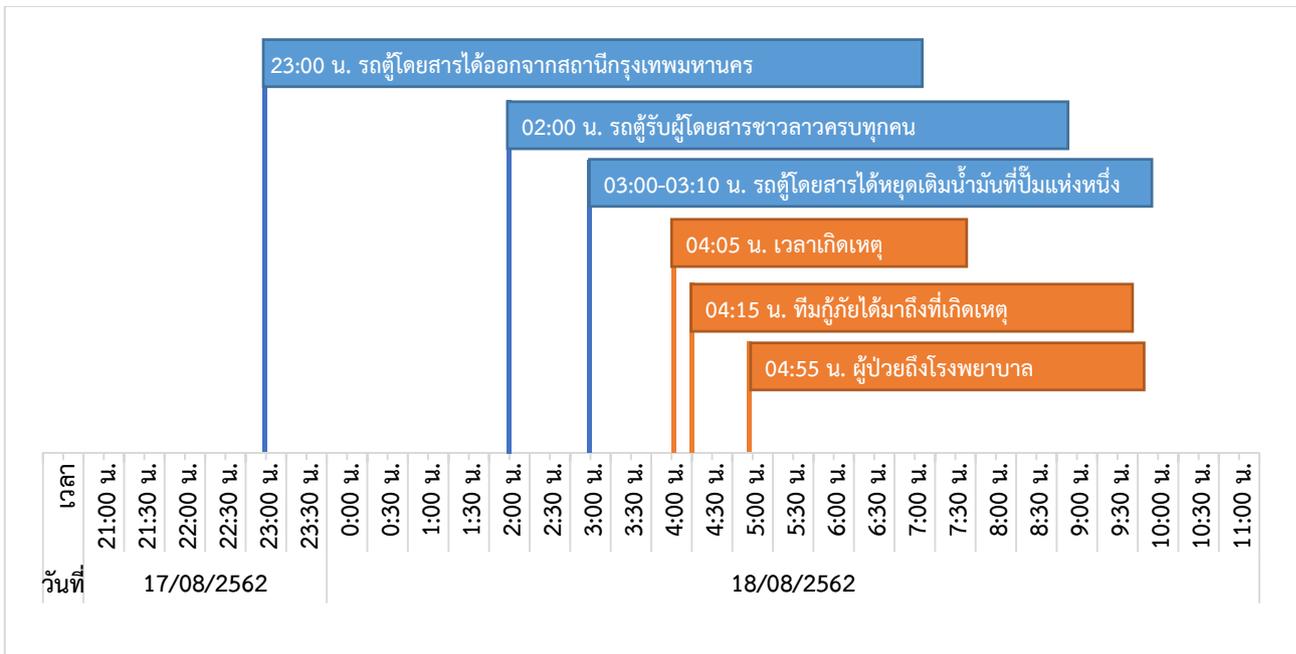
สำหรับลำดับเหตุการณ์ที่เกิดขึ้น จากการสัมภาษณ์ผู้โดยสารที่รอดชีวิตพบว่าวันที่ 17 สิงหาคม 2562 เวลา 23:00 น. รถตู้โดยสารได้ทยอยรับผู้โดยสารสัญชาติลาวทั้งหมด 13 รายประมาณ 02:00 น. แล้วออกเดินทางจากกรุงเทพมหานคร เพื่อไปต่ออายุหนังสือเดินทางที่ด่านถาวรบ้านแหลม อำเภอโป่งน้ำร้อน จังหวัดจันทบุรี เวลา 03:00 น. รถตู้ได้พักจอดเพื่อเติมแก๊สประมาณ 10 นาที ซึ่งไม่สามารถระบุสถานที่เติมแก๊สได้ พนักงานขับรถตู้ได้ดื่มกาแฟก่อนออกเดินทางต่อ มีพนักงานขับรถตู้และผู้โดยสารด้านหน้าที่คาดเข็มขัดนิรภัย ข้อมูลความเร็วของรถตู้จาก GPS มาถึงที่เกิดเหตุใช้ความเร็วค่าเฉลี่ย 85 กิโลเมตรต่อชั่วโมง คนขับรถบรรทุกพ่วงให้สัมภาษณ์ว่ารถตู้วิ่งข้ามเลนมาชนประสานงากับรถบรรทุกพ่วง 18 ล้อ ที่เดินทางมุ่งหน้าไปทางจังหวัดสระแก้ว ขณะขับรถบรรทุกพ่วงคนขับรถได้คาดเข็มขัดนิรภัยและสังเกตเห็นว่ารถตู้ขับในลักษณะผิดปกติกจึงให้สัญญาณเตือนรถตู้โดยการกระพริบไฟ และลดความเร็ว

ของรถบรรทุกพ่วงลง แต่คนขับรถตู้ไม่มีการตอบสนอง พนักงานขับรถพ่วงจึงตัดสินใจเบี่ยงรถไปไหล่ทางซ้าย ซึ่งรถตู้ได้เล็กน้อย เนื่องจากรถพ่วงบรรทุกเมล็ดข้าวโพดหนัก 24.8 ตัน (ไม่เกินตามกฎหมายกำหนดที่ระบุบรรทุกได้ไม่เกิน 25 ตัน) เมื่อเวลา 04:05 น. รถตู้ได้พุ่งชนกับรถพ่วงทางด้านหน้าด้วยความเร็ว 85 กิโลเมตร/ชั่วโมง และความเร็วรถบรรทุกพ่วงประมาณ 40 กิโลเมตร/ชั่วโมง หลังจากการชนรถตู้ได้กลับไปในทิศทางเดียวกับรถพ่วง คนขับรถบรรทุกพ่วงนั่งอยู่ตำแหน่งเดิมและพบถุงลมนิรภัยทำงาน คนขับรถบรรทุกพ่วงได้รับบาดเจ็บเล็กน้อยและได้รับการนำส่งโรงพยาบาลวังสมบุญธรรม ทางทีมโรงพยาบาลวังสมบุญธรรมและทีมกู้ภัยได้ออกช่วยเหลือ โดยถึงจุดเกิดเหตุเวลา 04:15 น. แต่ใน

ขั้นตอนการช่วยเหลือผู้ป่วยมีอุปสรรคในการเข้าถึงผู้บาดเจ็บในรถตู้ เนื่องจากมีการรั่วของแก๊สจากรถตู้ และเครื่องตัดถ่างจักรไม่สามารถทำงานได้ การช่วยเหลือจึงต้องรอให้ผู้ที่มีความเชี่ยวชาญมาปิดวาล์วแก๊สก่อนและต้องรอนำเครื่องตัดถ่างจักรเครื่องใหม่ ส่งผลให้เกิดความล่าช้าในการช่วยเหลือผู้ป่วย ในเหตุการณ์นี้ทีมกู้ภัยสามารถลำเลียงผู้ที่มีชีวิตออกจากรถตู้ได้ 3 ราย และส่งถึงโรงพยาบาลเวลา 04:55 น. ซึ่งมีผู้เสียชีวิตต่อมาที่โรงพยาบาลอีก 1 ราย ภายหลังจากนำผู้บาดเจ็บและเสียชีวิตออกจากตัวรถตู้แล้วได้ส่งศพให้กับโรงพยาบาลวังสมบุญธรรมเพื่อชันสูตร และส่งศพชาวลาวไปตรวจพิสูจน์อัตลักษณ์บุคคลต่อไปที่โรงพยาบาลตำรวจ และตำแหน่งการนั่งในรถตู้ของผู้บาดเจ็บและผู้เสียชีวิต ดังแสดงในรูปที่ 2-4

รูปที่ 2 ลำดับเหตุการณ์ที่เกิดขึ้น จากเหตุรถตู้ชนรถบรรทุกพ่วง 18 ล้อ จังหวัดสระแก้ว วันที่ 18 สิงหาคม 2562
